## Strandkantdeponi Ballstad Status og prosessevaluering

Strandkantdeponi Ballstad. Status og prosessevaluering.

1005

11.12.2013

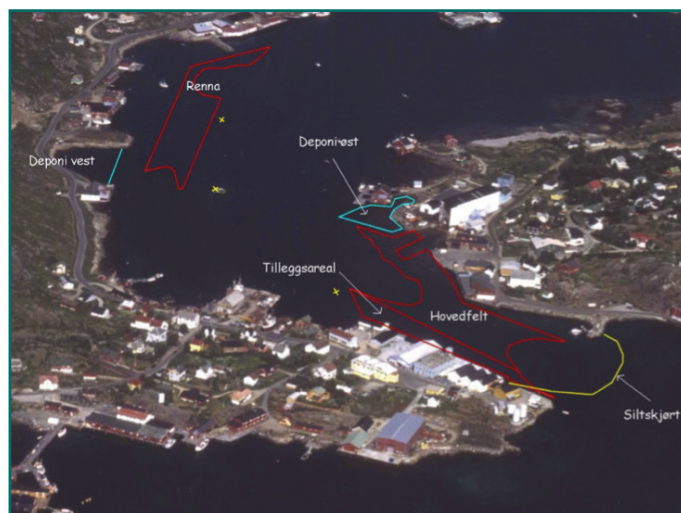
Figur 2: Områder i Ballstad havn der det ble utført mudring- og sprengningsarbeider. Figuren viser deponiene (markert i blått) og områder der mudring og sprengning ble utført (markert i rødt). Foto: Kystverket

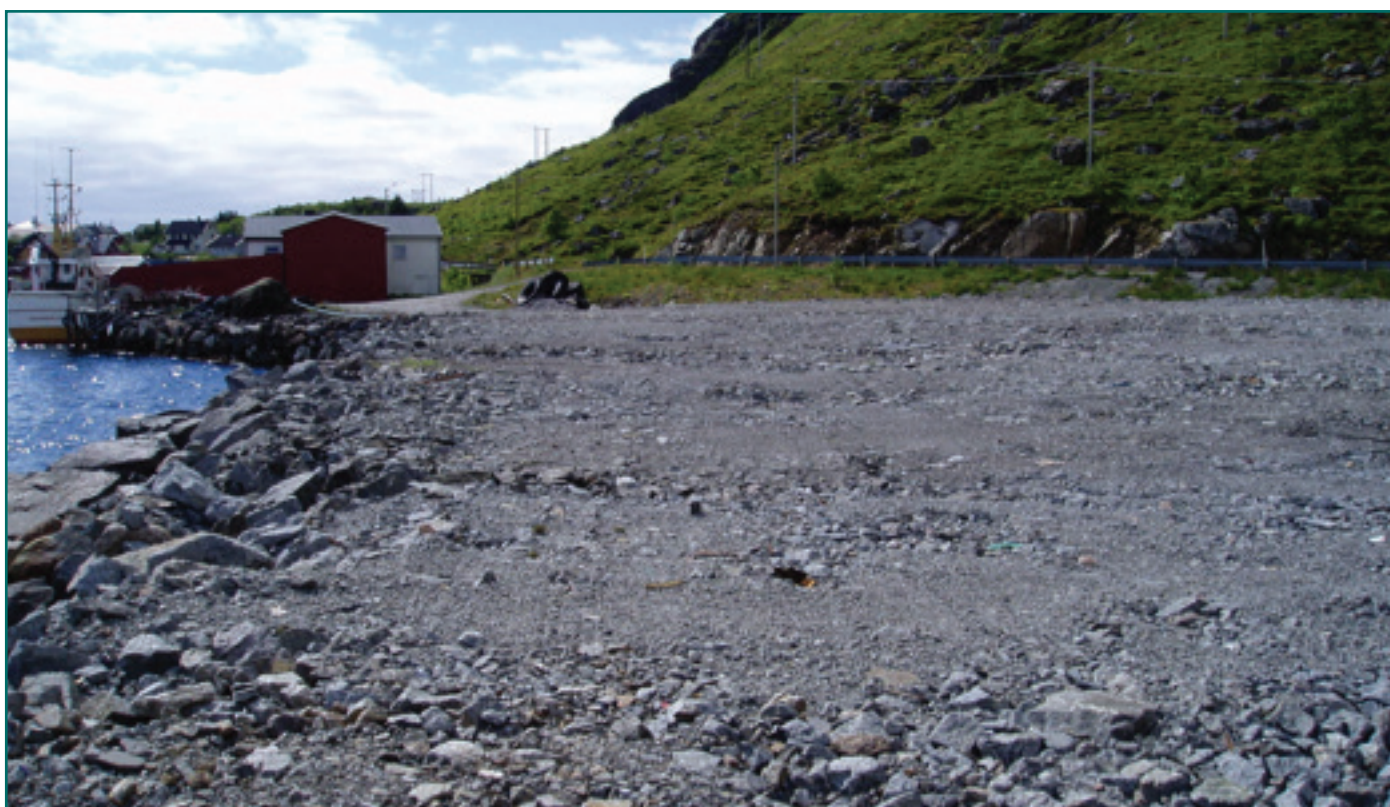
gårdsnummer 9 og bruksnummer 22. Deponiet er i dag gjengrodd og det drives tørrfiskproduksjon her (figur 5). Deponi øst, ved Ballstad Slip er en del av et industriområde som er fylt ut og asfaltert. Området deponiet befinner seg på har gårdsnummer 10 og bruksnummer 242. Det ble ikke satt ned miljøbrønn eller inspeksjonsluke i deponiene, for å kunne overvåke sigevann fra deponi for miljøgifter. En manglende miljøoppfølging under og etter etableringen av deponiet, gjør at det ikke finnes dokumentasjon på om det forekommer lekkasje av miljøgifter.

Vestvågøy kommune har i ettertid lagt et avrenningsrør over deponi vest. I forbindelse med dette arbeidet ble fiberduken som er lagt på toppen av de forurensede massene skadet. Det er uvisst om disse skadene kan ha resultert i et større potensielt utslipp fra dette deponiet eller om skadene har blitt utbedret. Det foreligger ingen kjent dokumentasjon på prosessene i forkant eller etterkant av de operasjonene Vestvågøy kommune har utført.

Figur 5: Deponi vest, ferdig tildekket med rene masser og oppmurt kai som barriere mot sjø. Foto: Kystverket
