## TROMSØ MUSEUM – UNIVERSITETSMUSEET

### RAPPORT MARITIM ARKEOLOGISK REGISTRERING

**Dato:** 2-3.06.2018      **Saksnr:** 18/1786      **Kommune:** Vestvågøy, Nordland

**Sted:** Ballstad fiskerihavn      **Sjøkart nr.:** 72

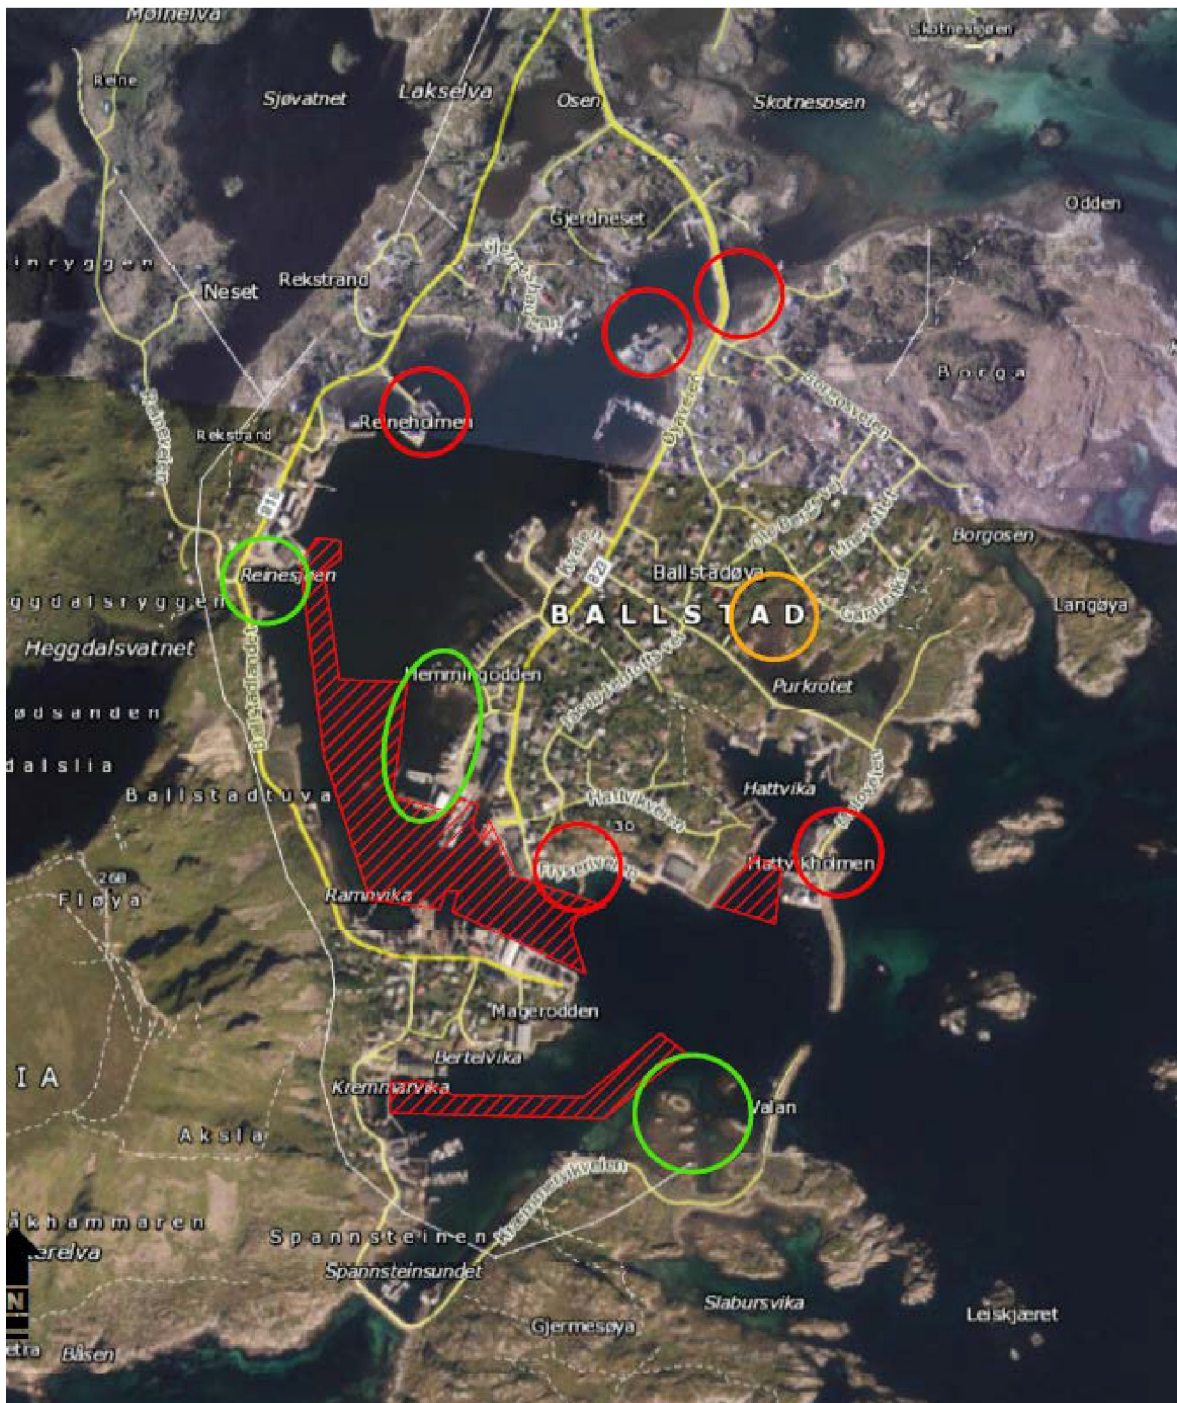
Figur 1. Kartutsnitt som antyder mudrings-/utdypingsområder med rød skravur og mulige utfyllingsområder med sirkler (Kilde: Fig. 1-1, Planprogram Områderegulering Ballstad havn).

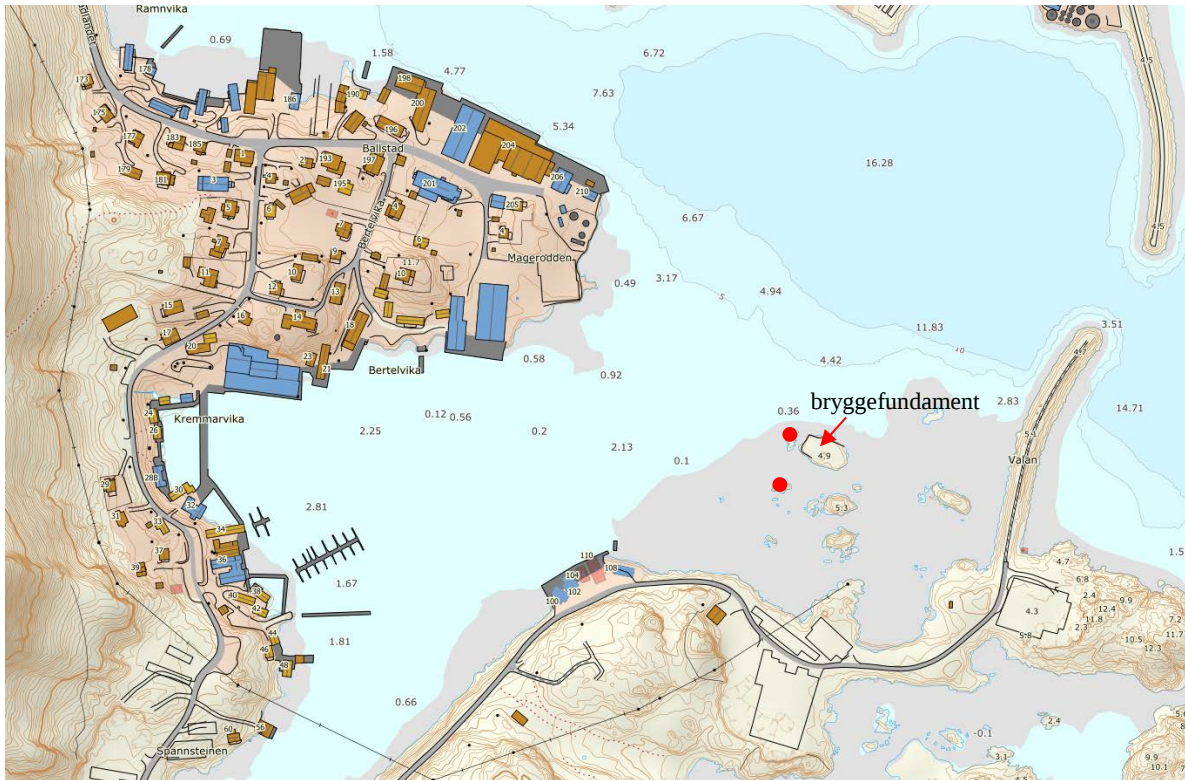
Grunne utfyllingsområde lengst sør i Ballstad havn med flere mindre holmer hvor nesten alt er tørrlagt ved fjære sjø (se fig. 2). Mesteparten av fjæra består av leire (makkfjæra) med en del grus og småstein i noen områder (fig. 3-5). Sjøbunnen lengst nord ved moloroten er grovkornet kvit skjellsand. Store kampesteiner og fastfjell er spredt utover mye av sjøarealet og tildekt av tett tarevekst som dekker sjøbunnen fullstendig. Fjæra har forholdsvis lite skrot og søppel som er spredt rundt men mest konsentrert langs den utfylt strandlinjen på Gjermesøya hvor det finnes rester av en plastrete steinkai lengst vest (fig. 3). En del søppel tilknyttet historisk bosetting (eldre flaskefragmenter, keramikk, jernskrot samt hest- og kubein) er spredt utover fjæra. Det største holme, som ligger i midten av tiltaksområdet, er fylt ut med en steinfundament tolket som tilhørende en tidligere brygge (fig. 6). En forvitret fortøynings T-bolt med ring ligger på ei mindre holme litt lenger vest (fig. 7). En til T-bolt med mye taurester ligger på en holme lenger sørover.

Figur 2. Kart over sørlig Ballstad havn med dybdekoter i sjøen som viser lokalisering av bryggefundament og fortøyningsbolter i utfyllingsområdet ved Gjermesøy.

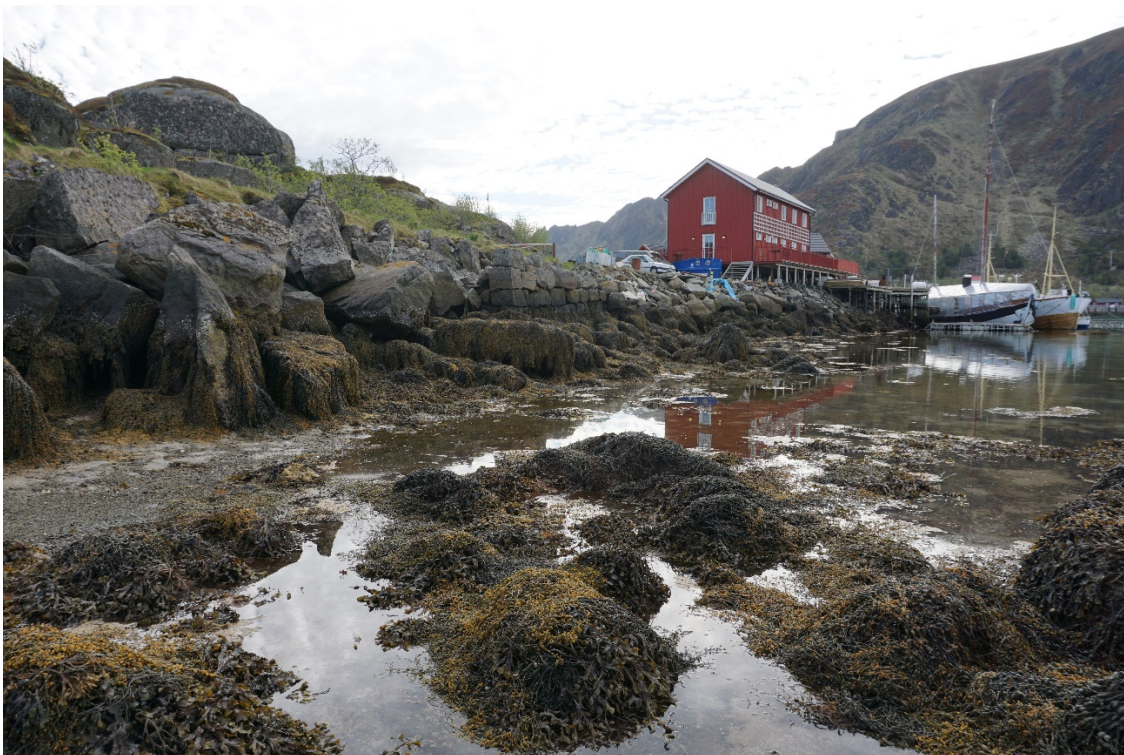
Figur 3. Utsikt fra fjæra i sørvestlig del av utfyllingsområdet ved Gjermesøy med rester av en gammel steinkai (mot vest).

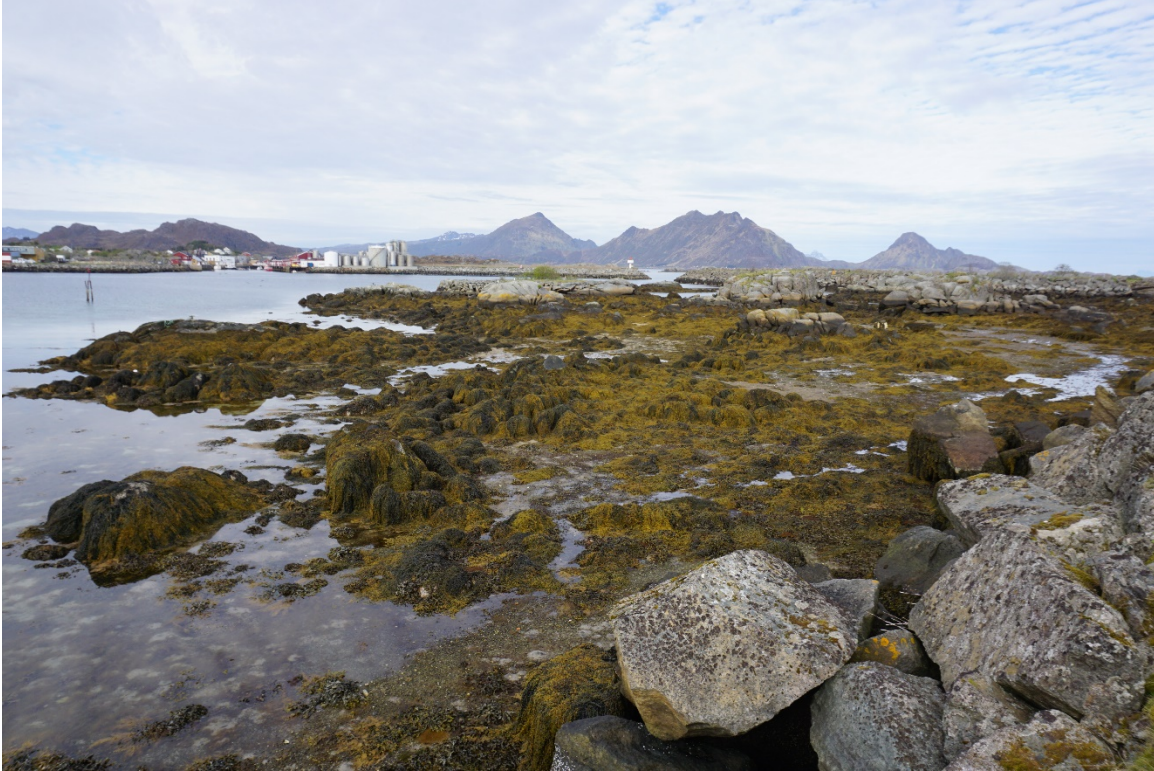
Figur 4. Utsikt over utfyllingsområdet ved Gjermesøya (mot nordøst).

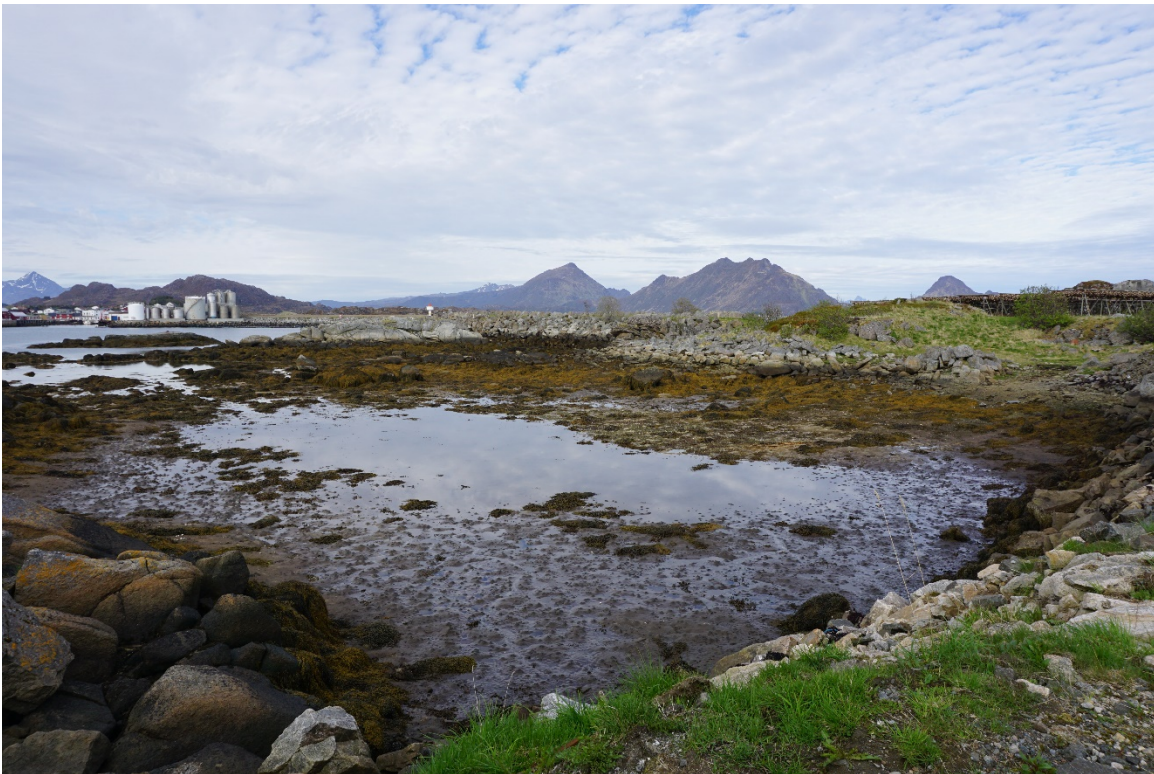
Figur 5. Utsikt over fjæra i sørøstlig delen av utfyllingsområdet ved Gjermesøya (mot nordøst).

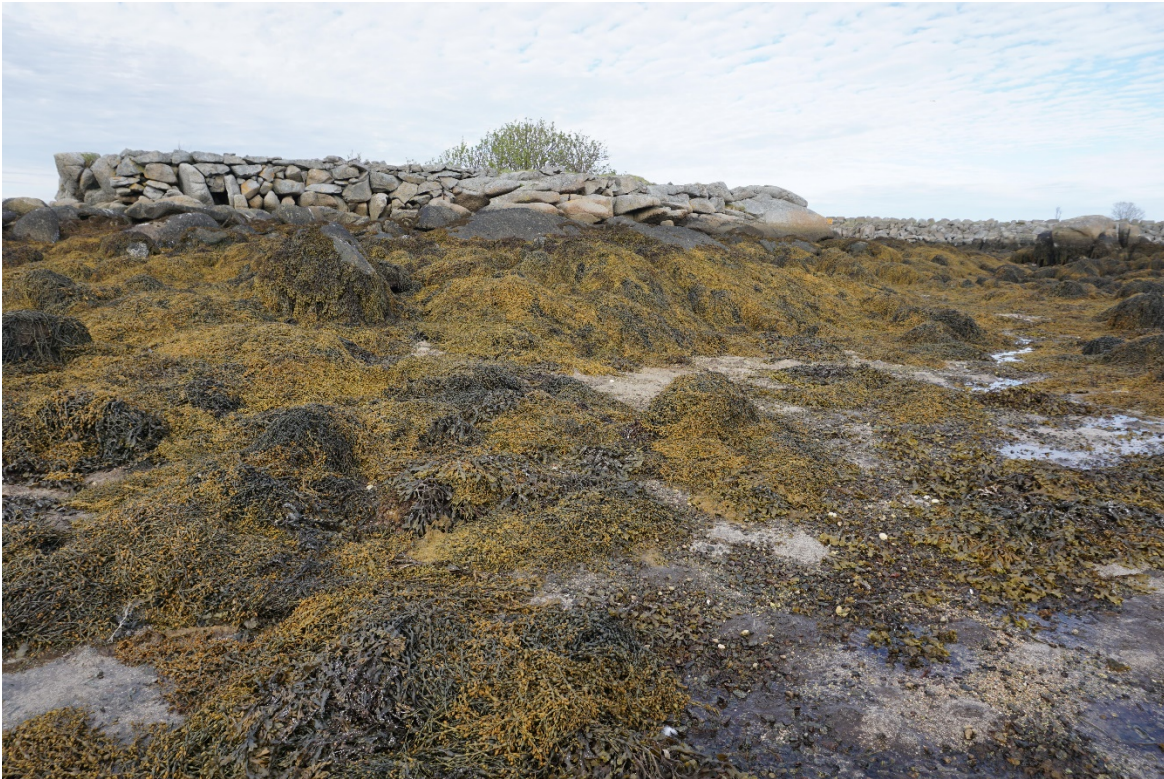
Figur 6. Holme med eldre bryggefundament utfylling (mot nord).

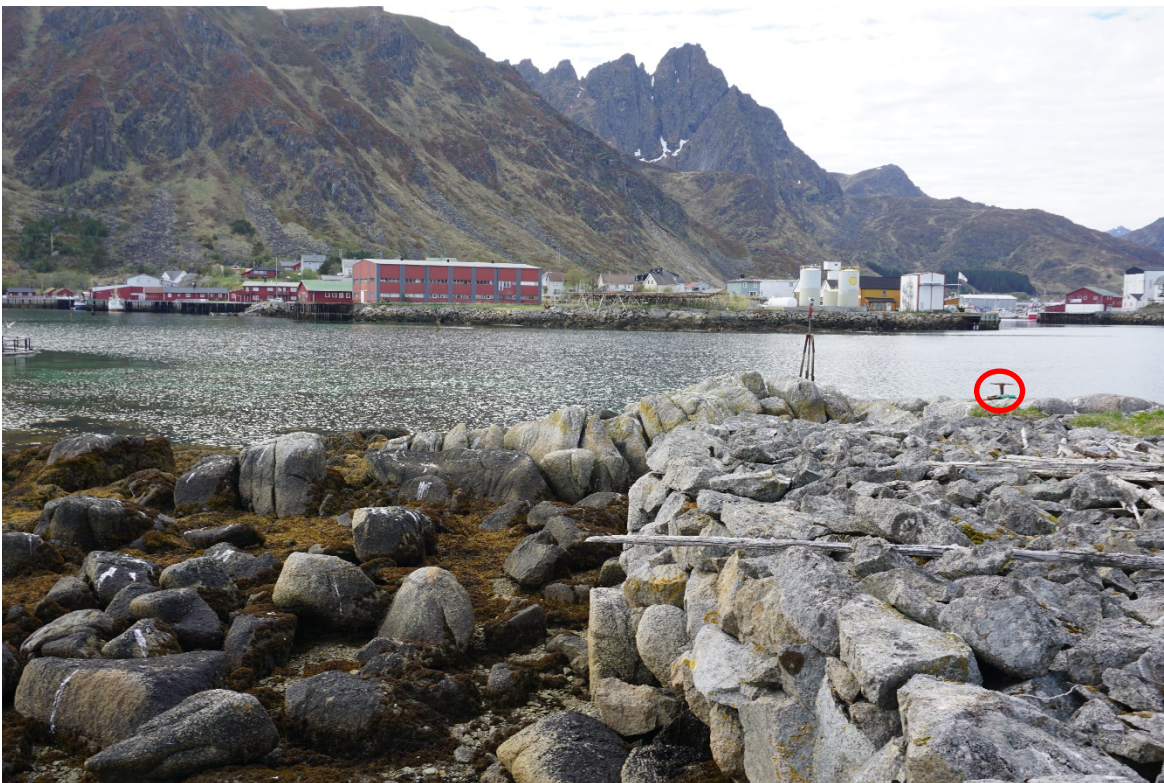
Figur 7. Utsikt mot Magerodden fra holmen med bryggefundament med fortøynings T-bolt i bakgrunn (mot vest).

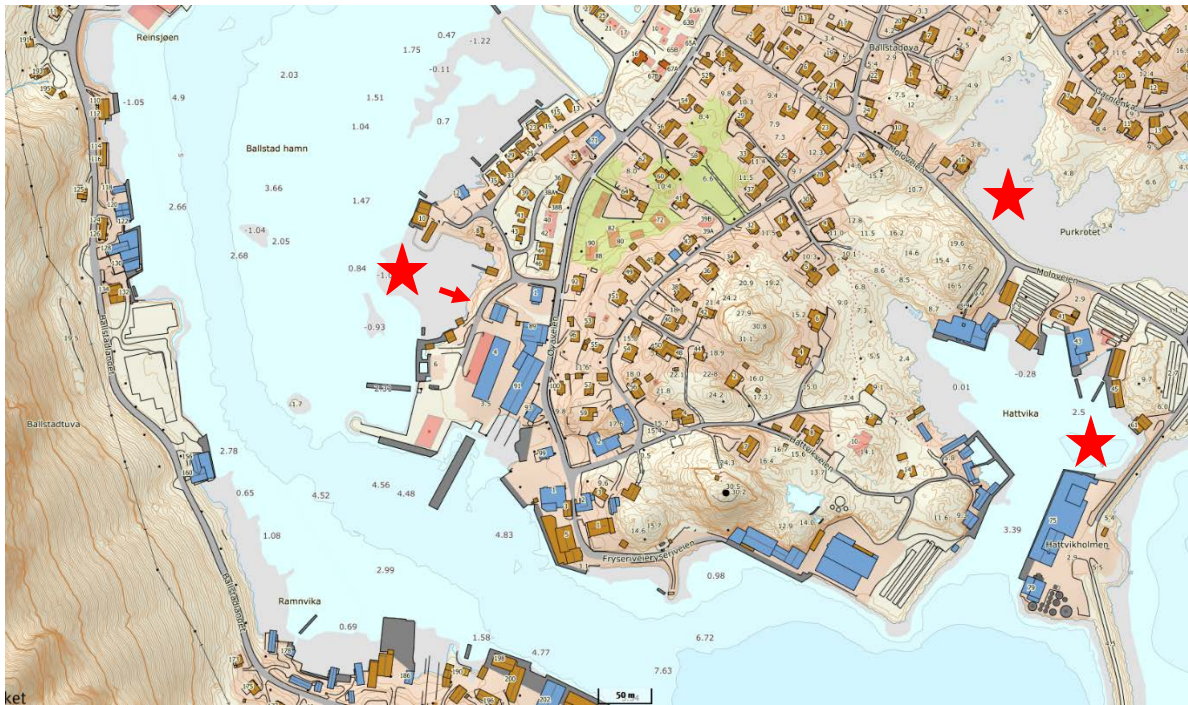
Bukta nord for Ballstad Slip og sør for Hemmingodden som ble delvis dekt av Tromsø Museums befarings i 1999 (se fig. 8). Strandlinjen har vært utsatt for nokså omfattende tidligere utfylling med en mengde store steiner dumpet øverst i fjæra. Fjæra er dekt av mye grove grus og mindre steiner blandet med mudder og sand og et stedvis tett tangbelte i fjæra. Et relativt stor mengde med søppel ble registrert i nærheten av en eldre steinfylling (ca. 22 x 3 m) som tilhørte en rekke med 3 eldre sjøboder som er fjernet (fig. 9). Det eldre sjøbodfundamentet er delvis dekt av ny utfylling. Her er det mye avfall fra sjøbodene med fiskeutstyr, jernskrot, keramikk, murstein, vindusglass og flasker samt beinrester fra husdyr (fig. 10). Et gammelt sjøhus på pæler og stor naust ligger lengst nord og innerst i bukta (fig. 11).

Figur 8. Kartutsnitt over midtre delen av Ballstad havn som viser lokalisering av utfyllingsområder og sjøbod fundament i bukta sør for Hemmingodden.

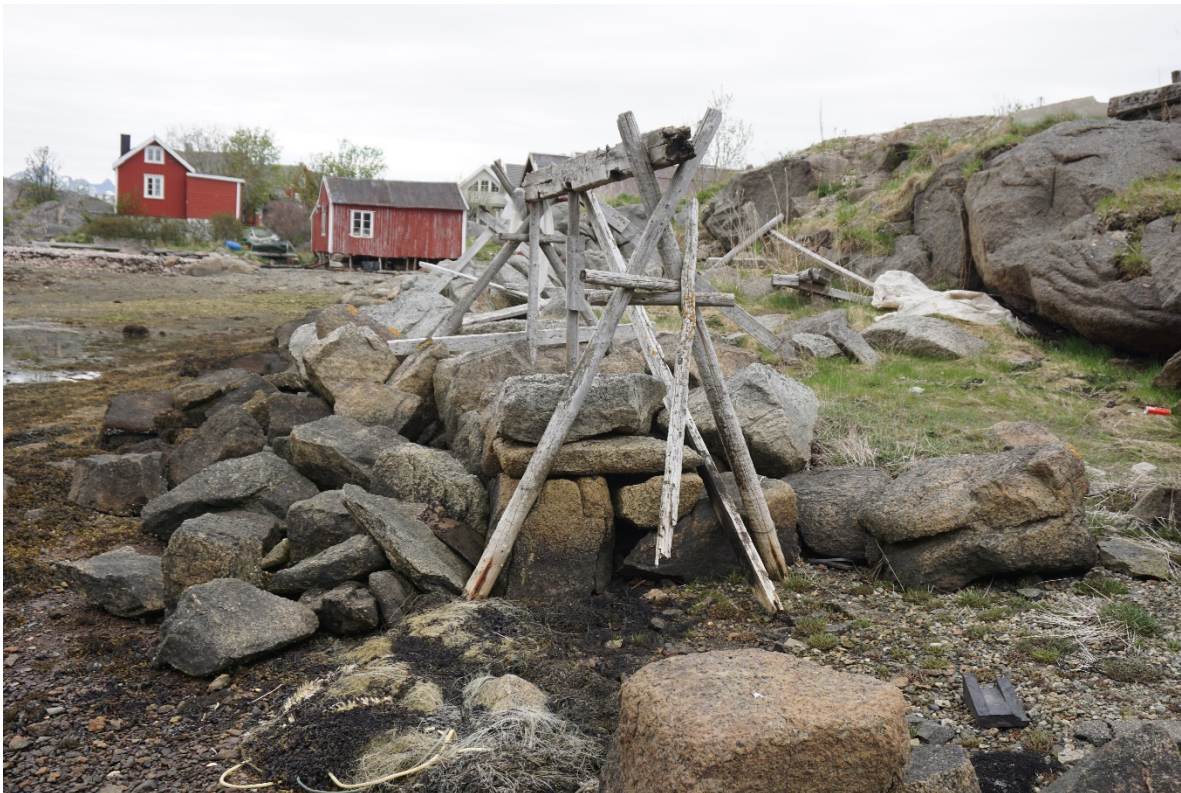
Figur 9. Utsikt over steinfundament til tidligere sjøbodrekke i bukta sør for Hemmingodden (mot nord).

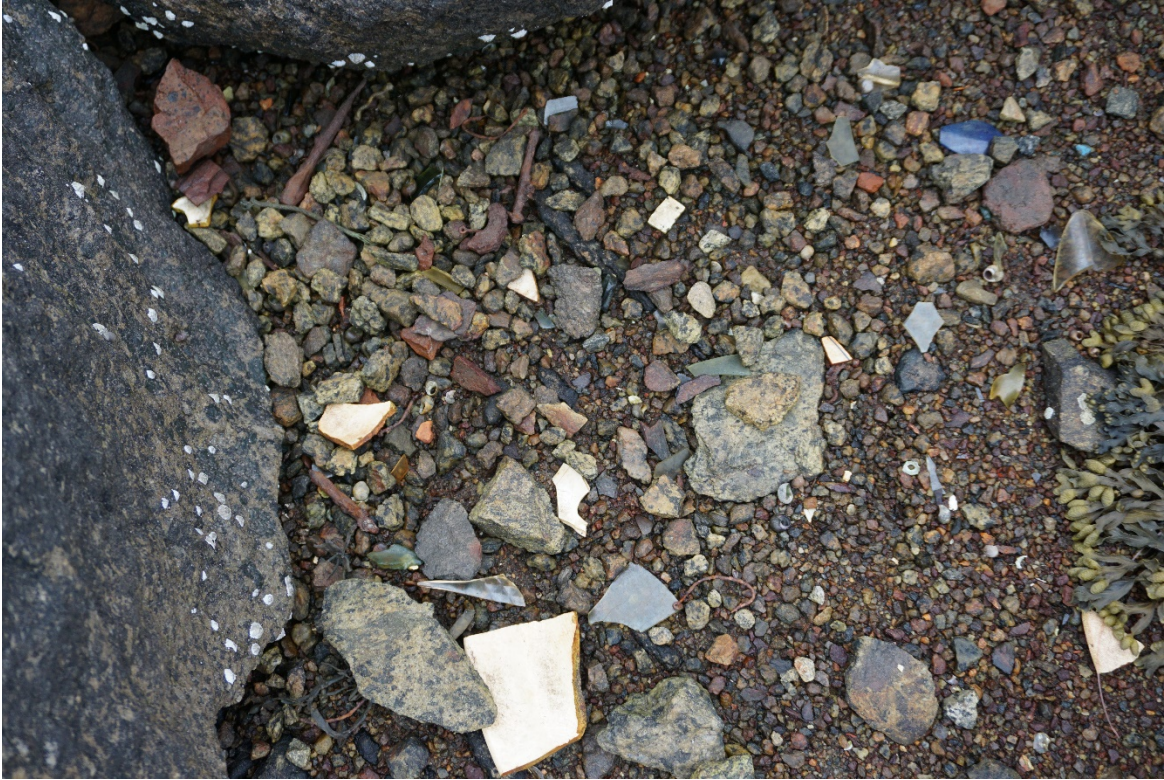
Figur 10. Løsfunn i fjæra ved steinfundament til tidligere sjøbodrekke.

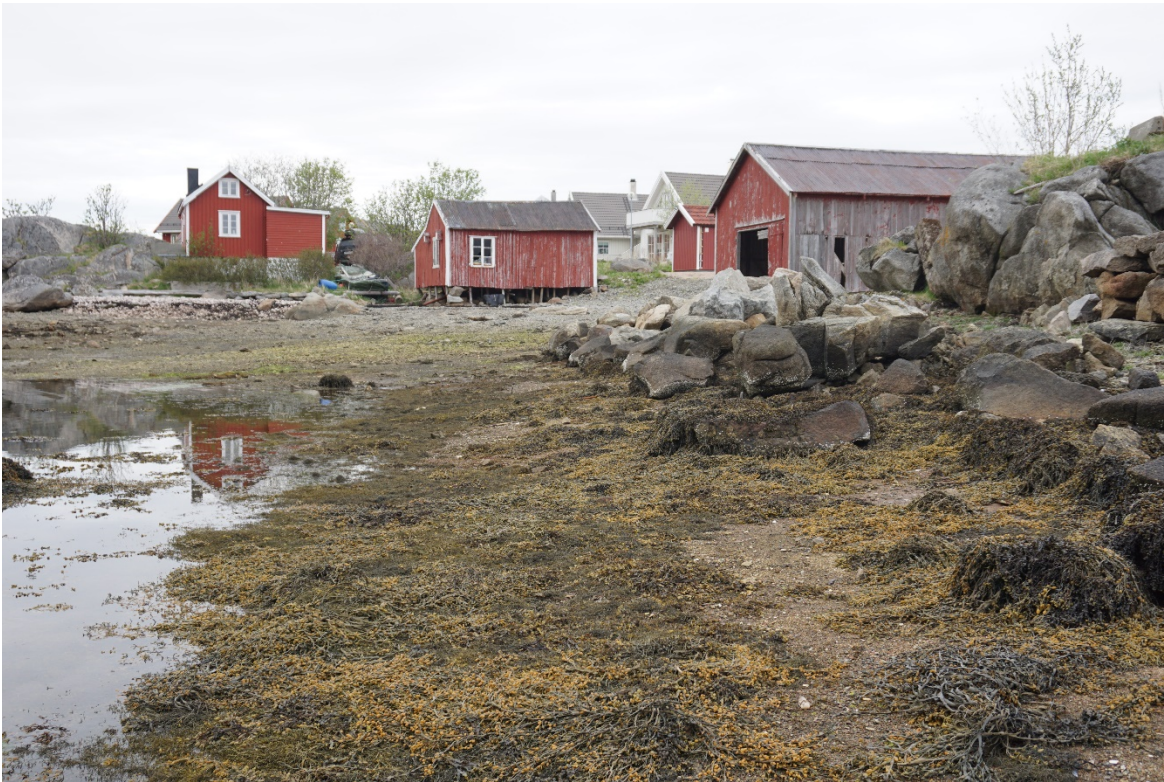
Figur11. Utsikt over fjæra i bukta sør for Hemmingodden med gammels sjøhus og naust (mot nord).

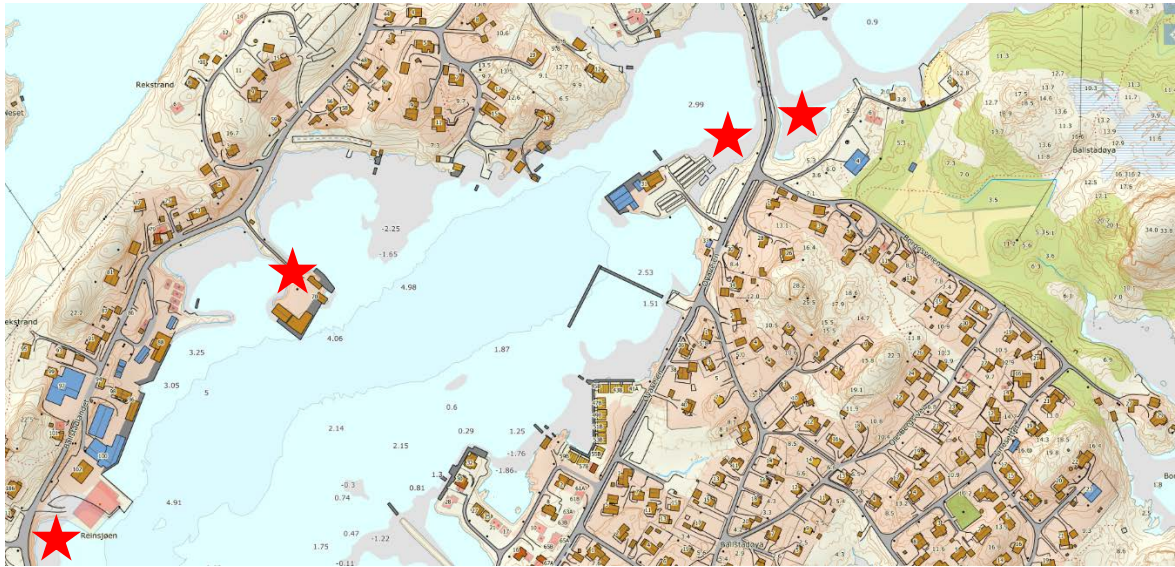
Begrenset området sør for utfylling til Nic Haug avgrenset av eksisterende utfyllinger på tre sider (se fig. 12). Større vanddyp med dårlig sikt på grunn av algevekst under befarings. Lite potensiale for forekomst av kulturminner.

Figur 12. Kartutsnitt over nordlig delen av Ballstad havn med mulige utfyllingsområder avmerket.

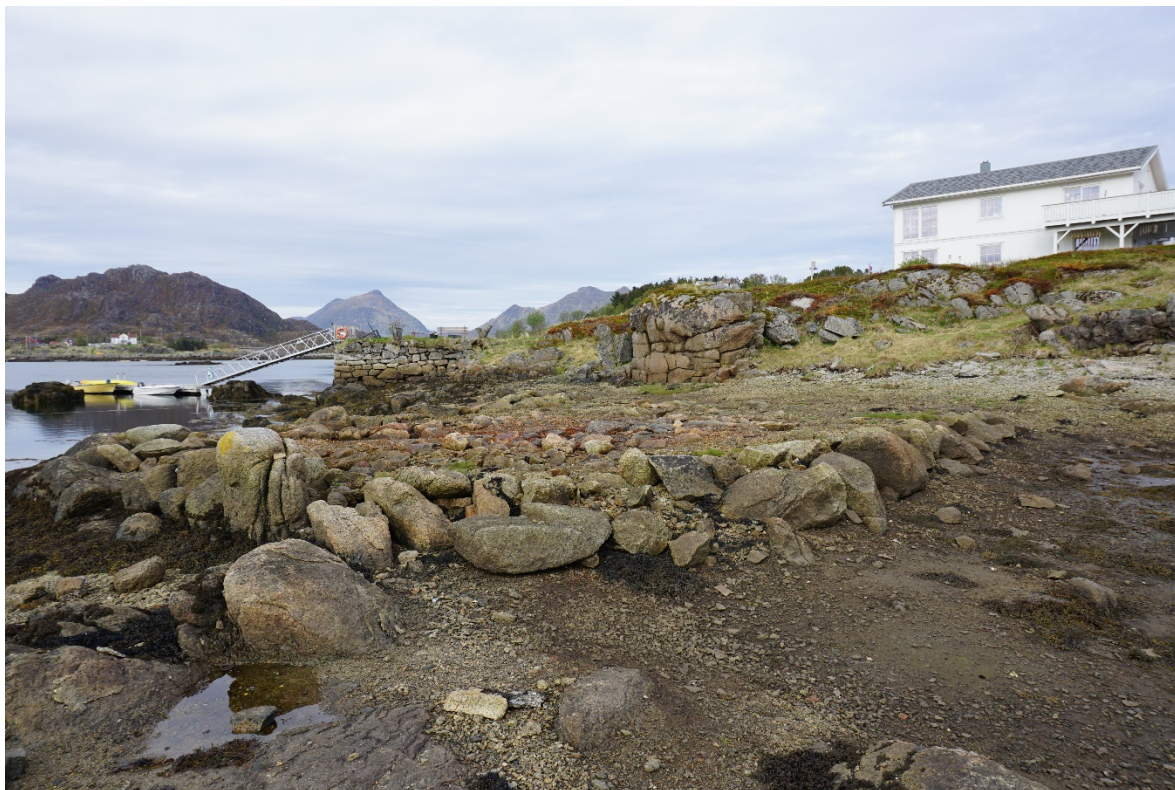
Langgrunn fjæra med grove grus og mindre stein blandet med mudder i midten (makkfjæra). Stedvis tett tangbelte. En del moderne søppel (glass, takstein, jernskrot). Eldre steinkai på et lite nes lengst øst i området bygd ut fra fastfjell med et mindre lavtliggende utfylling i fjæra lengre vestover (fig. 13).

Figur 13. Utsikt over fjæra i utfyllingsområdet øst for bruhode på Borga med eldre lavtliggende utfylling foran og steinkai i bakgrunn (mot øst).

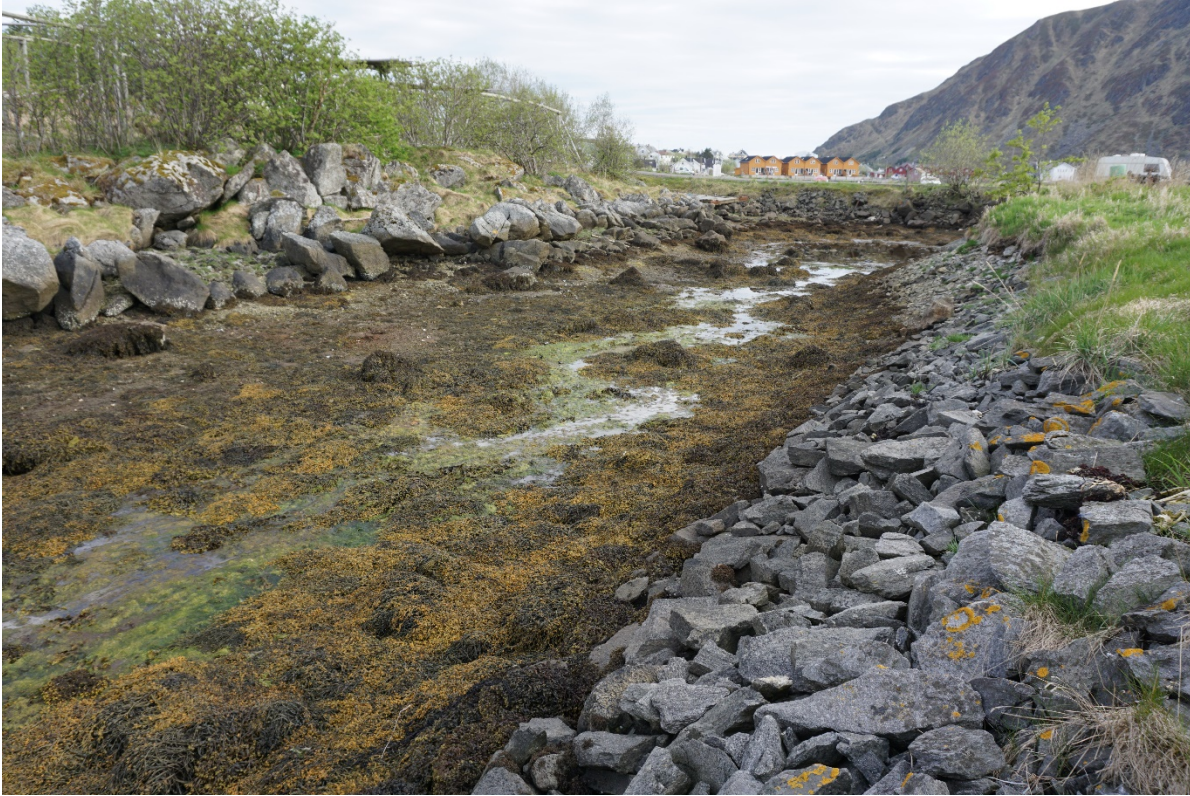
Stor holme med fiskemottak og småbåthavn tidligere brukt til fiskehjeller. Fjæra veldig likt fyllingsområdet på østsiden av brua med utbredt utfylling rundt hele holmen og ny industrikai på nordsiden. En del moderne søppel og skrot i fjæra langs sørsiden av holmen (fig. 14).

Figur 14. Utsikt over utfylt strandlinjen og fjæra mellom Hjellskjæret og Ballstadøya i utfyllingsområdet vest for bruhode (mot sør).
