# B-undersøkelse for lokalitet 30977 Æsøya

NS 9410:2016

**Tabell 1.** Informasjon fra oppdragsgiver og oppsummering av resultater fra B-undersøkelsen.

På oppdrag fra Isqueen AS har Åkerblå utført en B-undersøkelse ved maksimal produksjonsbelastning ved lokalitet Æsøya.

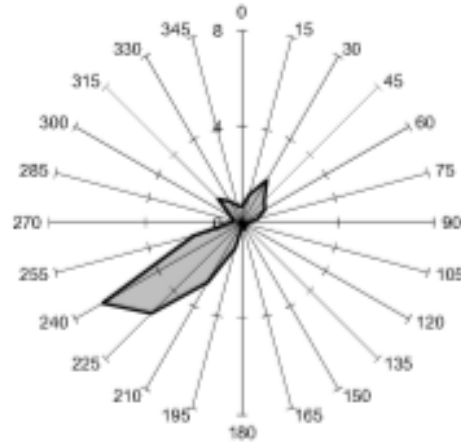
**Figur 2.1.3.** Strømforhold. Fordelingsdiagrammet til venstre angir vanntransport i de ulike himmelretninger på 5 meters dyp. Fordelingsdiagrammet til høyre angir vanntransport i de ulike himmelretninger på 15 meters dyp. (Akvaplan-niva, 2010)

Lokaliteten Æsøya ligger i ytre del av Storfjorden vest for Æsøya og Lyngøya i sundet mellom disse øyene i Vestvågøy kommune, Nordland (figur 2.1.1 og 2.1.2). Bunnens skråner fra øyene i øst, sør og vest for lokaliteten til ca. 30 meters dyp til de sentrale deler av sundet. Dybden under anlegget er på ca. 22-27 meter. Det er ingen terskler fra anlegget og ut til dypområdene øst og vest for lokaliteten. Hovedstrømretning på 5 og 15 meters dyp er mot sørvest (figur 2.1.3).

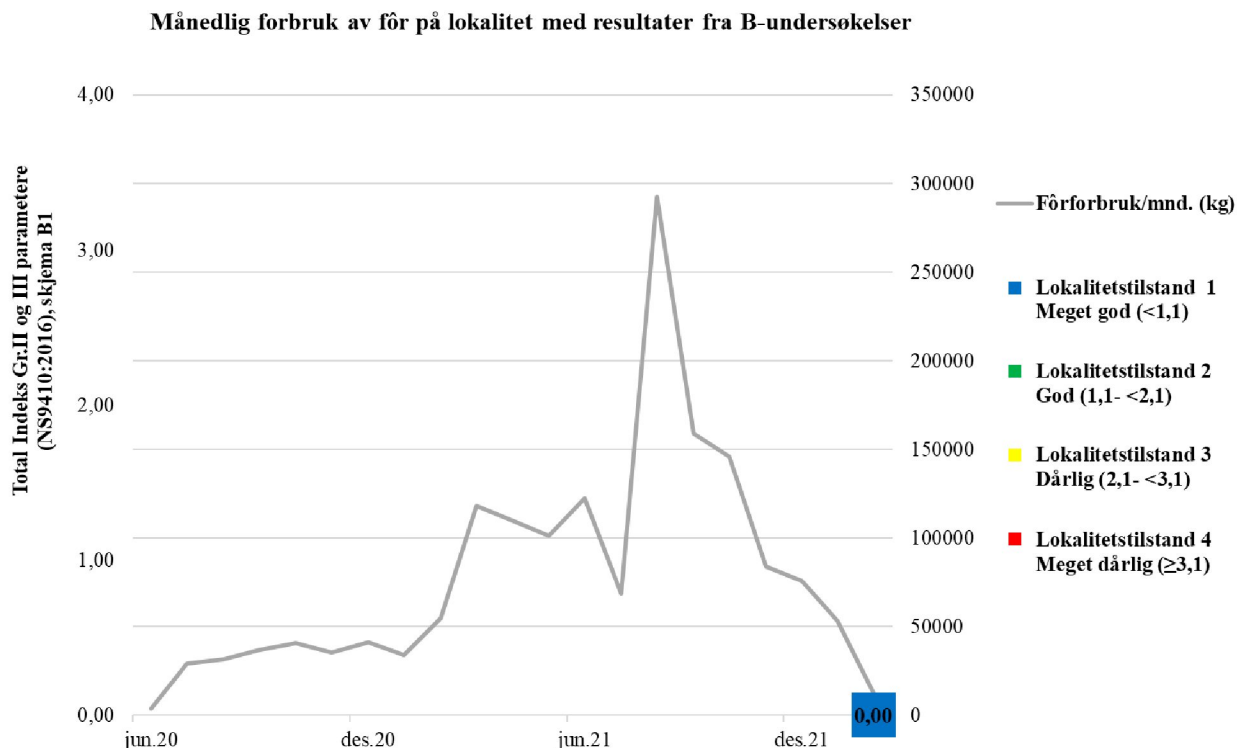
**Figur 3.3.** Fôrforbruk på lokaliteten, samt resultater fra B-undersøkelser fra inneværende og tidligere undersøkelser ved lokalitet.

Ved undersøkelsestidspunktet var biomassen 0 tonn, og 1651 tonn var utfôret (pers. med. Henrik Svendsen). Forrige B-undersøkelse ble utført 28.04.2020, hvor lokaliteten fikk tilstand 1 som samlet vurdering (figur 3.3 og tabell 3.4).

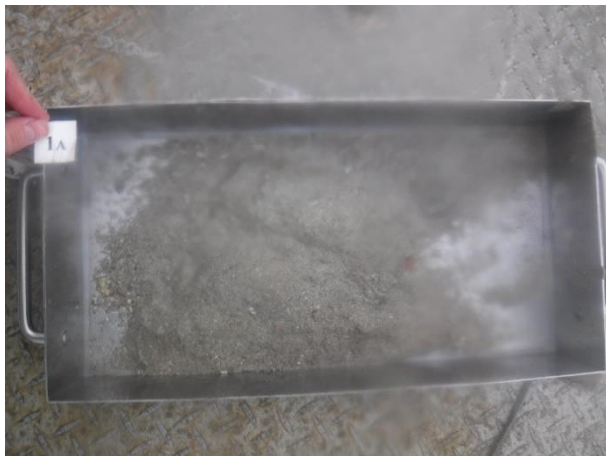
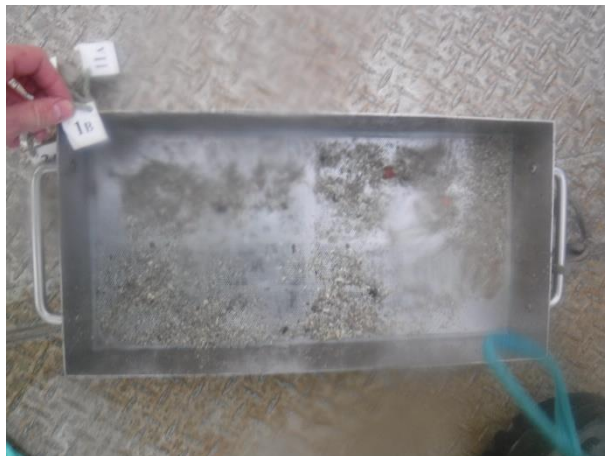
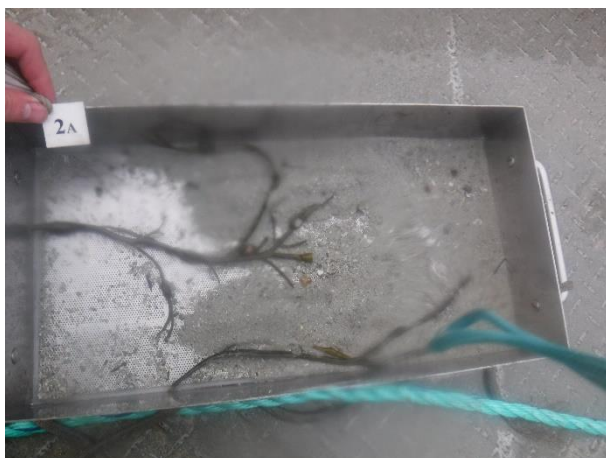
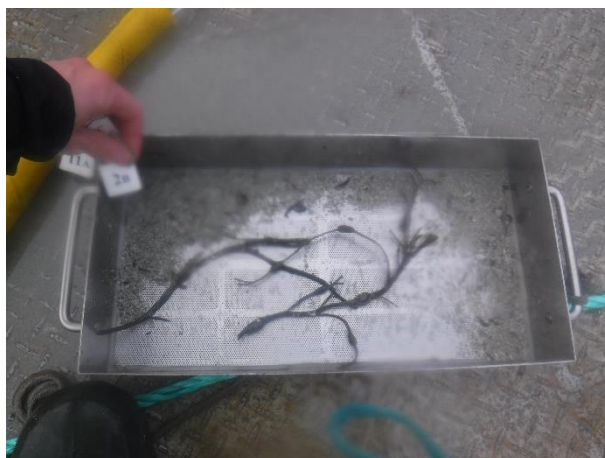
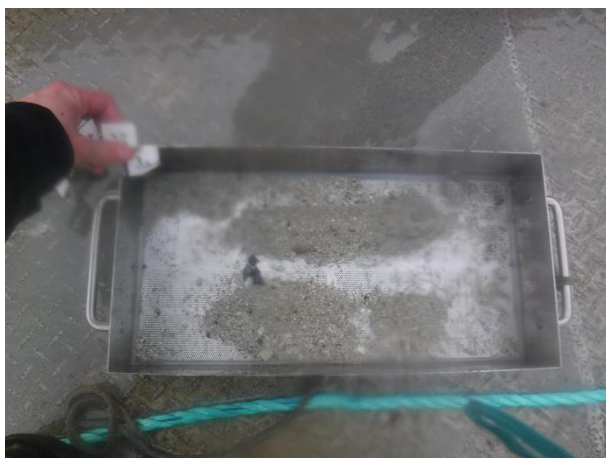
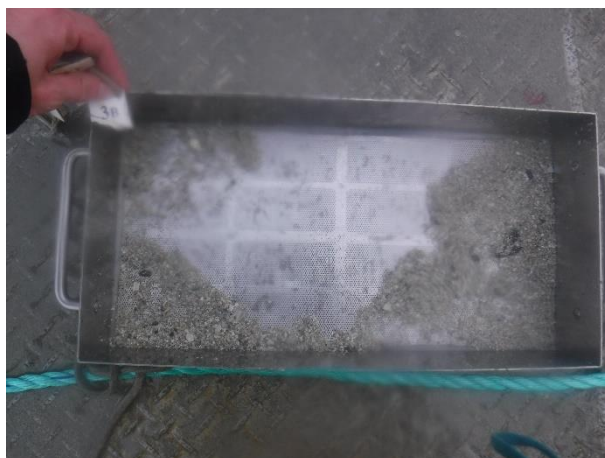
**Vedlegg 2 – Bilder fra prøvestasjoner**

**Type sediment:** Sedimentet bestod i hovedsak av skjellsand og sand. Ingen stasjoner er blitt registrert som hardbunnsstasjoner.

**Fauna:** Det ble registrert bunngravende børstemark ved alle prøvestasjoner. Antall individer varierte mellom 1-6. Det ble også funnet noen pigghuder, skjell og nakensnegl ved enkelte stasjoner.

**Sensoriske vurderinger:** Det ble ikke registrert tegn til organisk belastning i form av verken farge, lukt eller myk konsistens ved noen stasjoner. Samlet fikk de sensoriske vurderingene tilstand 1.

Bilder nedenfor viser sediment (A) og ferdig vasket prøve (B) ved stasjonene.
