SLUTTRAPPORT FORURENSET GRUNN

Ballstad Slip AS

RAPPORT

Rapport nummer 11509130113

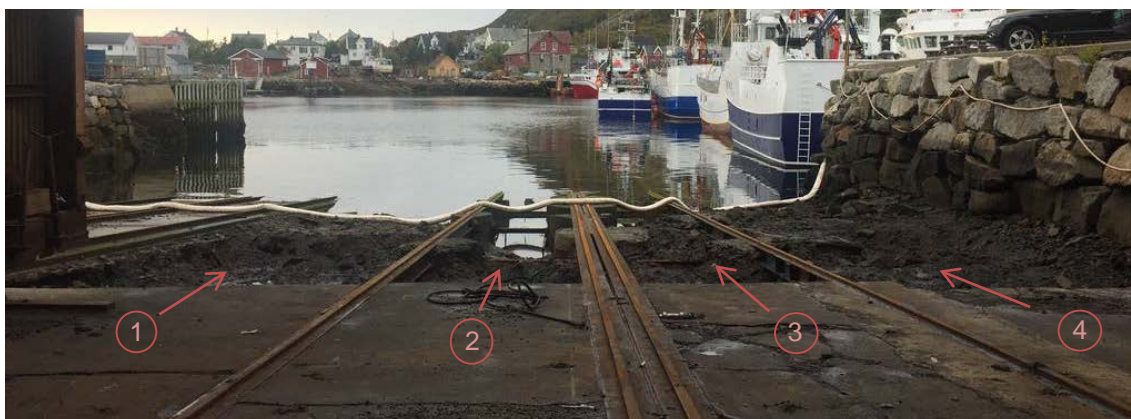
Foto 1: Oversikt over tiltaksområdet, nummer angir plassering og navnet av prøvepunkt. Alle punktene ble utgravd ned til 0,5 m og massene ble kjørt direkte på deponi. Oljelense ble brukt under hele gjennomføringen.

Første del av oppgravingen ble utført i uke 38. Massene ned til ca. 0,5 m under middels vannstands kote 0 ble gravd opp, lastet direkte på bil og transport til godkjent mottak. Ingen masser ble mellomlagret på eiendommen. Det ble tatt fire sluttprøver 25. september som viste at de gjenværende massene ikke tilfredstilte akseptkriteriene. I uke 45 ble ytterligere masser fjernet fra området, og det ble gravd ned til fjell/sprengstein i hele tiltaksområdet. Massene ble lastet direkte på bil og transportert til godkjent mottak. Det var ikke behov for mellomlagring av masser.

Oljelense har ligget ute under hele tiltaksgjennomføringen, da det ble observert oljefilm på vannet i en av gravegropene. Det ble også lagt ut oljeabsorberende matter som absorberte det som var av olje (kun en tynn film). Det er ikke observert oljefilm på vannet utenfor linsen.

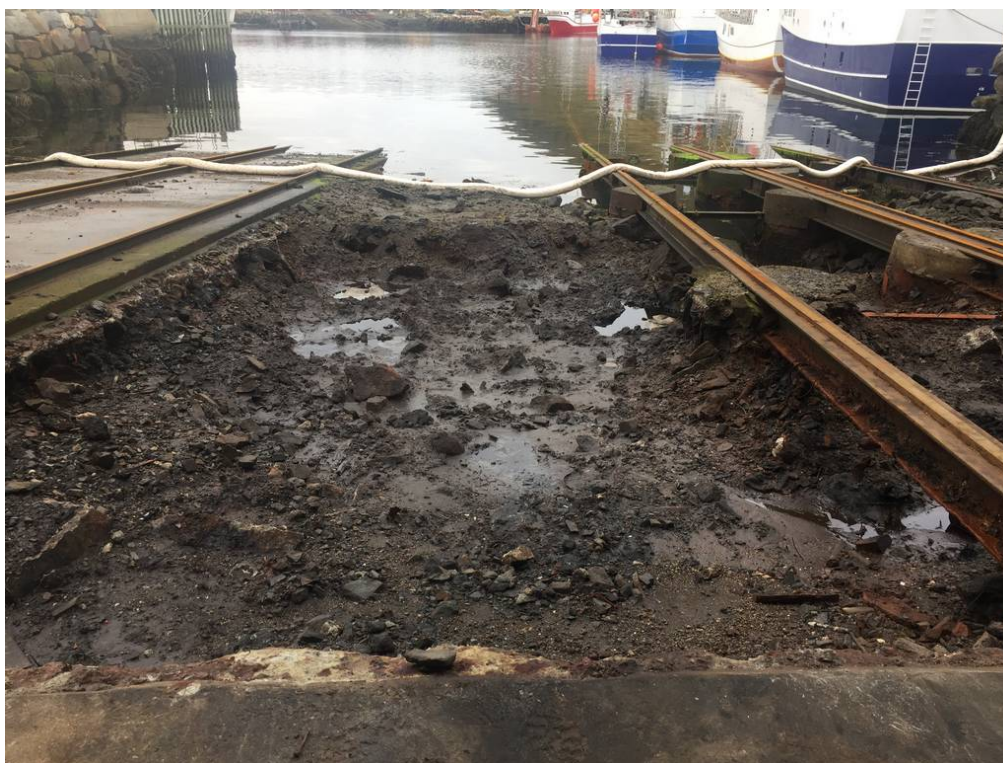
Foto 2: Prøvepunkt 1 - Bløte masser (jord/sediment), grus, stein, og noe blokk. Massene lukter noe olje + nedbrutt organisk, svarte masser noen steder, oljefilm på vannet.

Resultatene viste at det var påvist forurensninger over akseptkriteriene i de gjenværende massene i tiltaksområdet i alle de fire delområdene. Det ble påvist bly, sink, kvikksølv, kobber, alifater C12-C35 og bensen tilsvarende tilstandsklasse 5, som alle er over akseptkriteriene for gjenværende masser.

På bakgrunn av resultatene var det behov for å grave bort ytterligere forurensede masser i tiltaksområdet. Det ble da rensket ned til fjell/sprengstein i alle de fire delområdene i slippen, slik at det ikke var noe gjenværende løsmasser som kunne inneholde forurensning igjen.

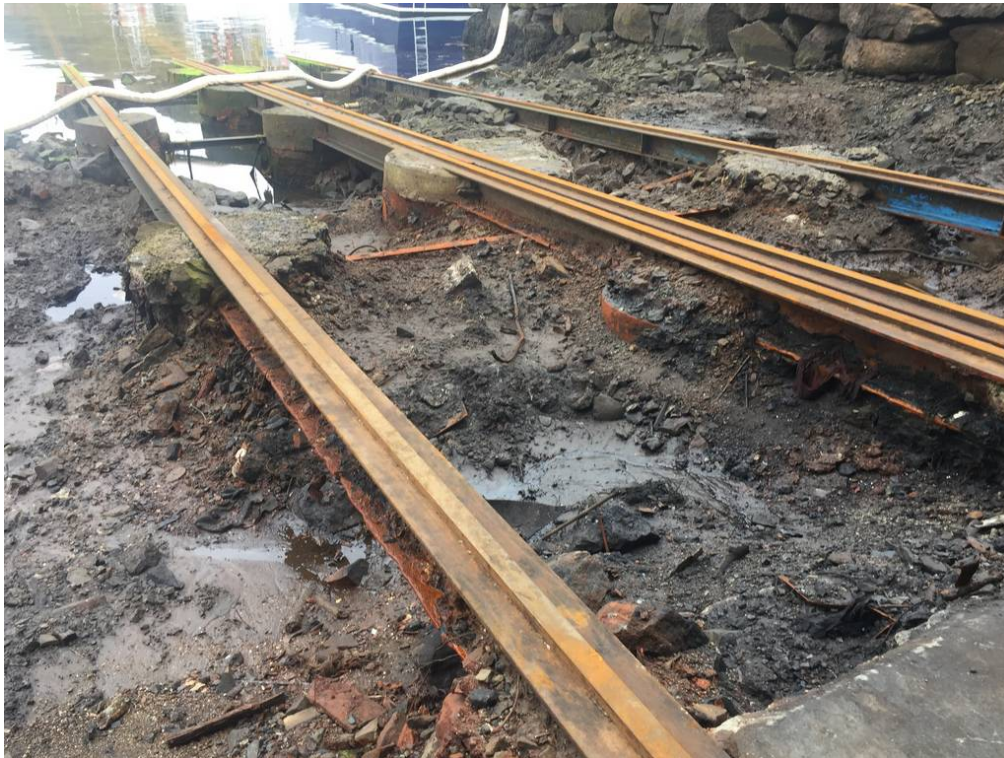
Foto 3: Prøvepunkt 2 – Bløte masser (jord/sediment), grus, stein, og noe blokk. Massene lukter noe olje + nedbrutt organisk, svarte masser noen steder,

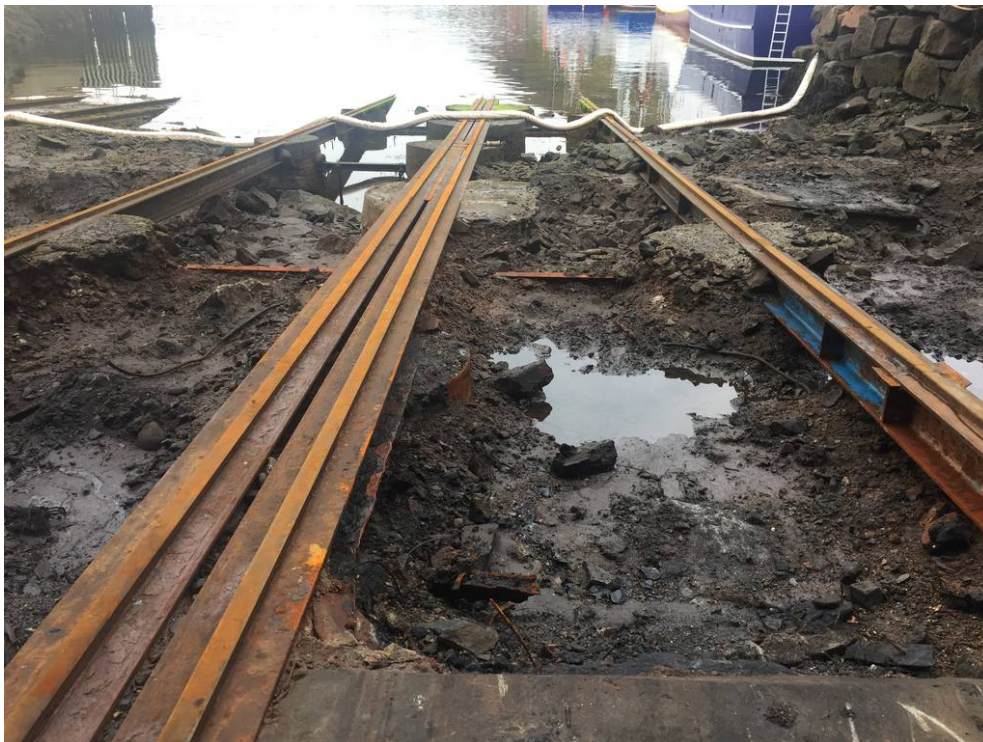
Foto 4: Prøvepunkt 3 – Bløte masser (jord/sediment), grus, stein, og noe blokk. Massene lukter noe olje + nedbrutt organisk, svarte masser noen steder,

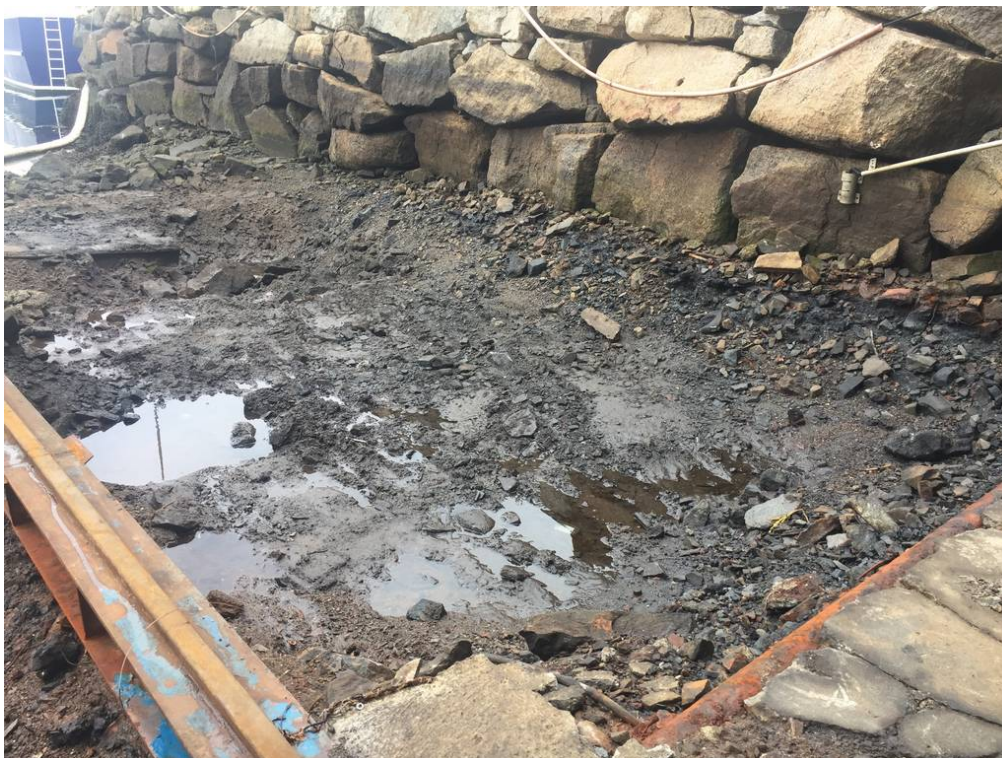
Foto 5: Prøvepunkt 4 – Bløte masser (jord/sediment), grus, stein, og noe blokk. Massene lukter noe olje + nedbrutt organisk, svarte masser noen steder,

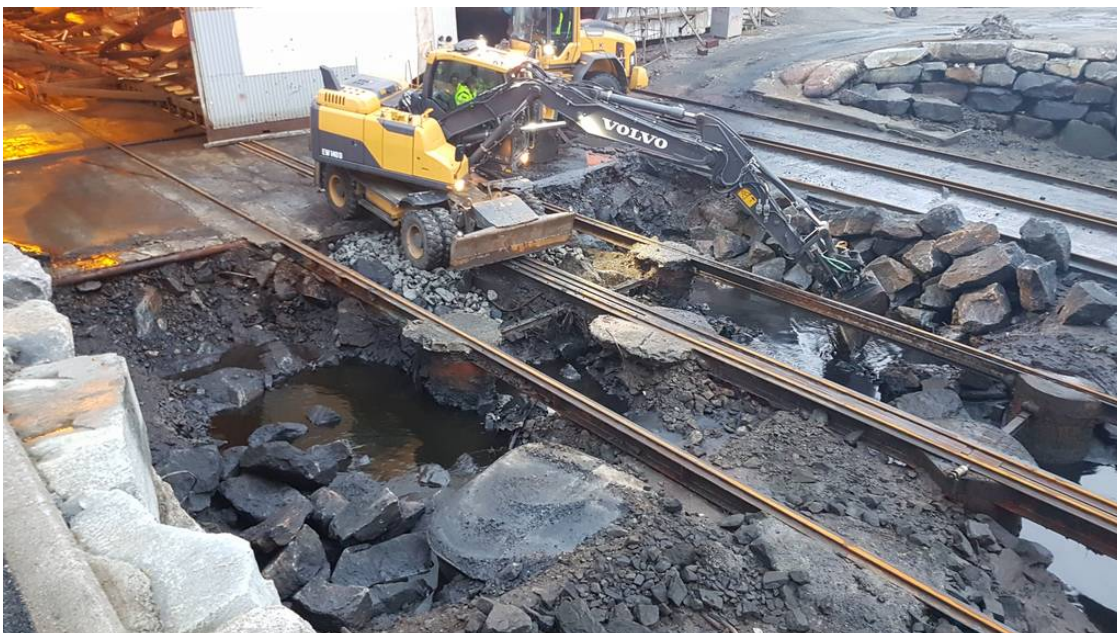
Foto 7: Utgraving av gjenværende løsmasser ned til fjell (utført 7.11.2017.)

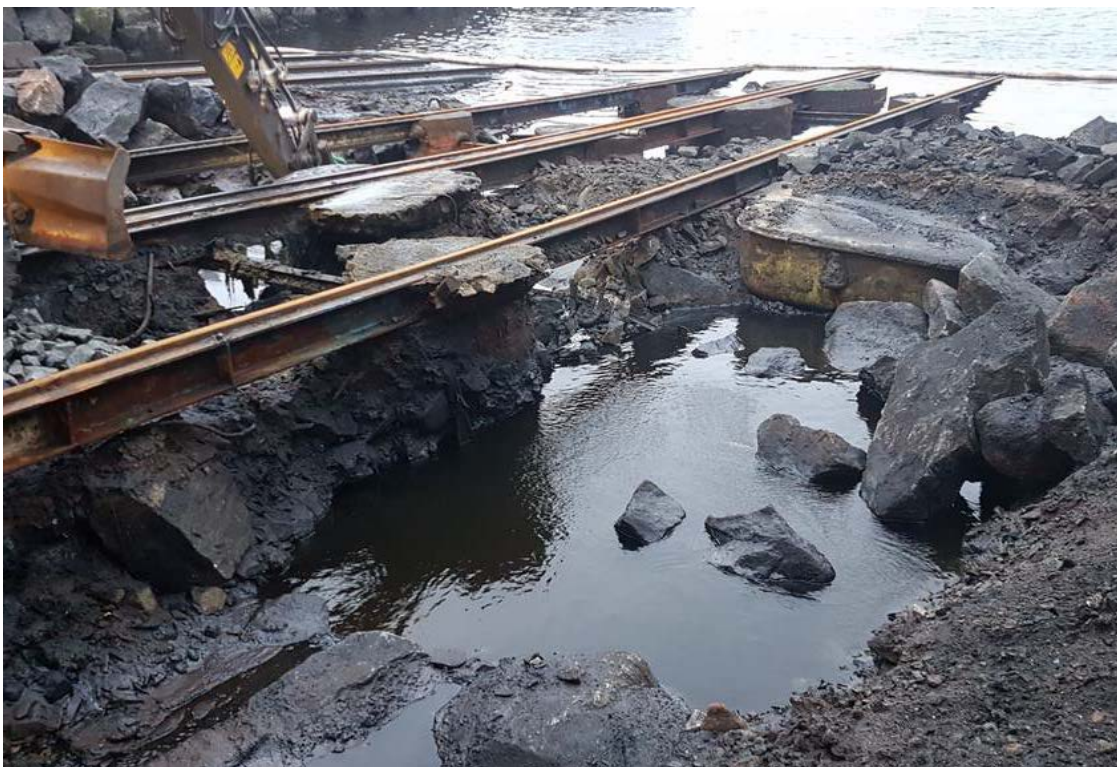
Foto 8: Utgraving av gjenværende løsmasser ned til fjell (utført 7.11.2017.)

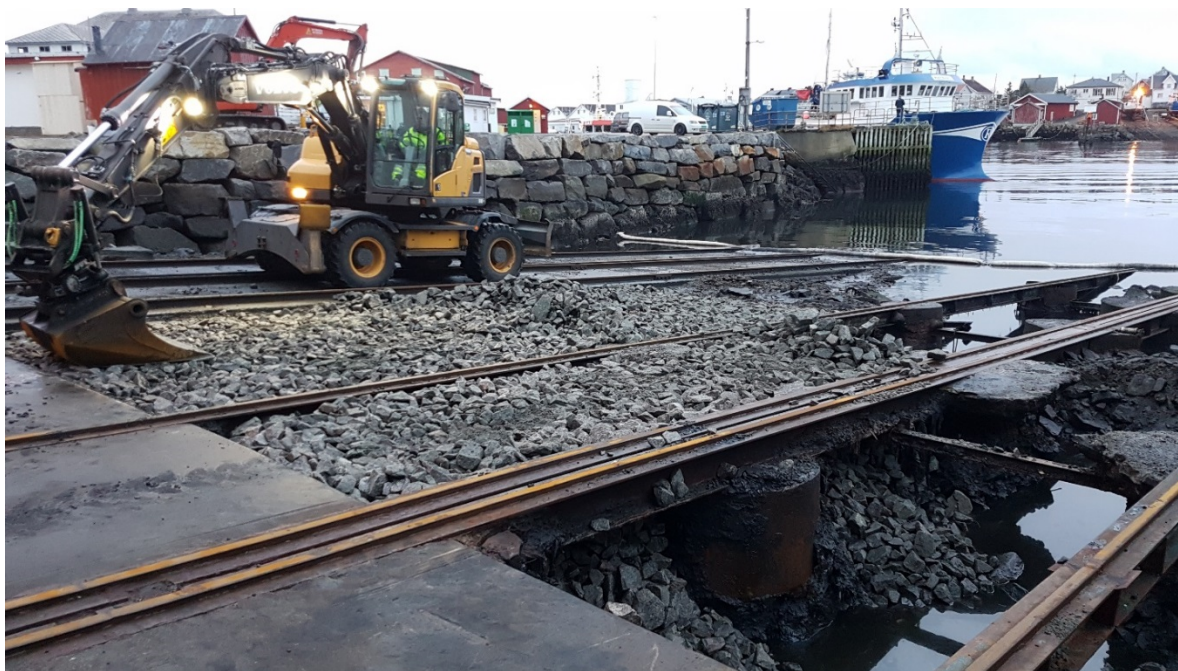
Foto 9: Tilbakefylling med rene masser.

Tiltaksområdet er tilbakefylt med rene masser i form av pukk, ref. foto i vedlegg A.
