Forundersøkelse

Æsøya

NS9410:2016

Forundersøkelse for Æsøya

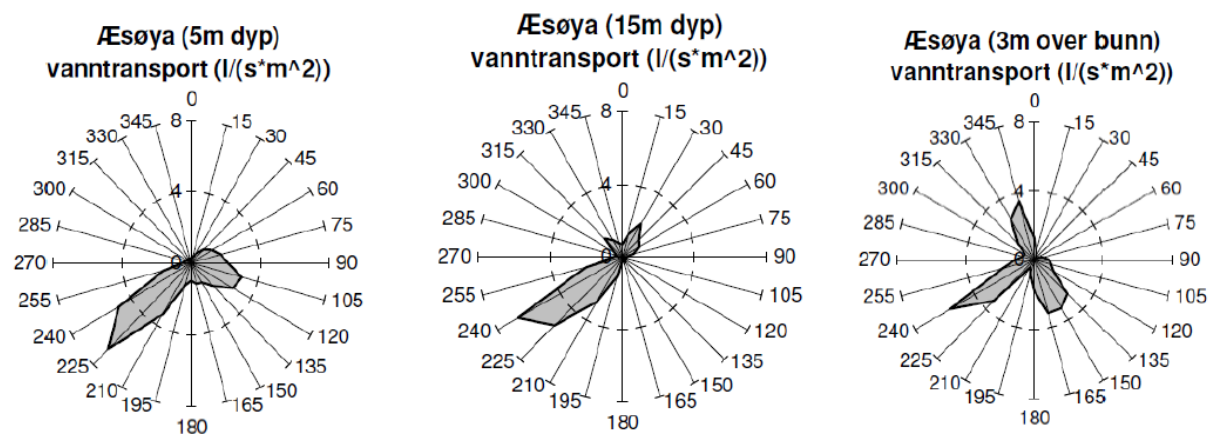
Resultatene fra strømmålinger på 5 meters dyp viser at hovedstrømsretningen og massetransport av vann er klart definert mot sørvest, 225 grader, og en mindre vanntransport mot øst-sørøst 110 grader. Det er liten sammenheng mellom retningsendringene og tidevannskiftene. Gjennomsnittlig strømhastighet er 3,8 cm/s, som karakteriseres som tilfredsstillende i oppdrettssammenheng. 67 % av målingene er mellom 10 og 3 cm/s. 32 % av målingene er < 3 cm/s og 1,9 % av målingene er < 1cm/s.

Resultatene på 15 meters dyp viser at hovedstrømsretningen og massetransport av vann også her er definert mot sørvest, 240 grader. Det er noe sammenheng mellom retningsendringene og tidevannskiftene. Gjennomsnittlig strømhastighet er 3,1 cm/s, som karakteriseres som tilfredsstillende i oppdrettssammenheng. 39 % av målingene er mellom 10 og 3 cm/s. 61 % av målingene er < 3 cm/s og 2 % av målingene er < 1cm/s.

Strømbildet på 26 meters dyp (3 m over bunn) ligner i en viss grad på strømbildet på 5 og 15 meters dyp. Resultatene viser at hovedstrømsretningen og massetransport av vann ved bunnen er relativt klart definert med hovedmengden av vanntransporten i sør/sørøstlig retning og i noe mindre grad i vest/sørvestlig og nord/nordvestlig retning. I vest/sørvestlig retning er det noen perioder med sterk strøm.

Figur 3.2.2. Strømforhold. Fordelingsdiagrammet til venstre angir vanntransport i de ulike himmelretninger på 5 meters dyp (venstre), 15 meters dyp (midten) og på bunnen (26 meter; høyre) (Akvaplan-niva, 2007 & 2010).

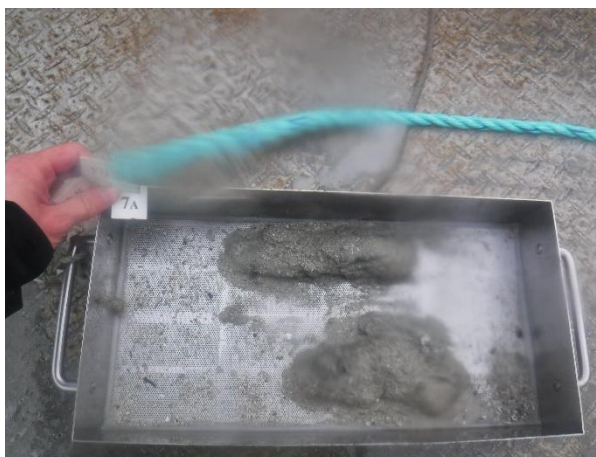
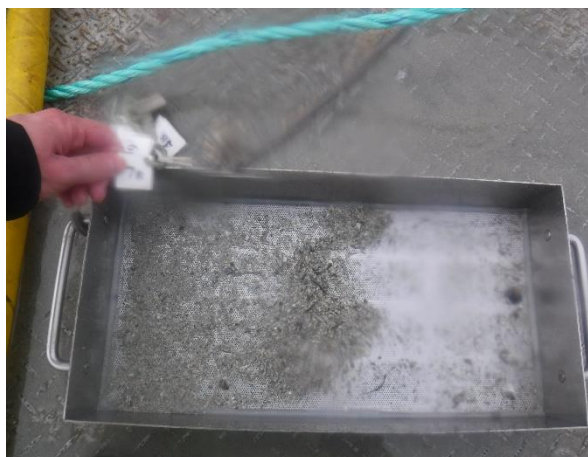
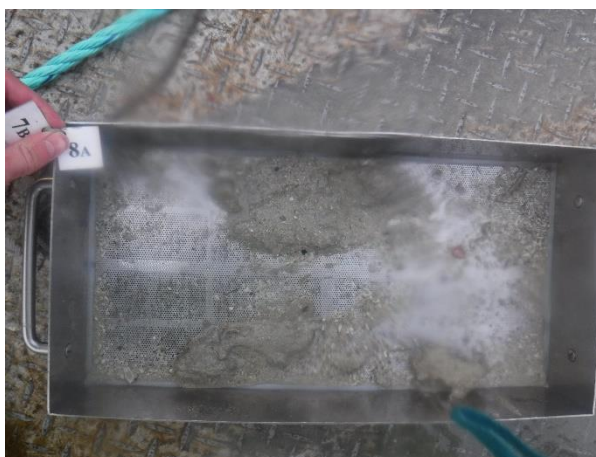
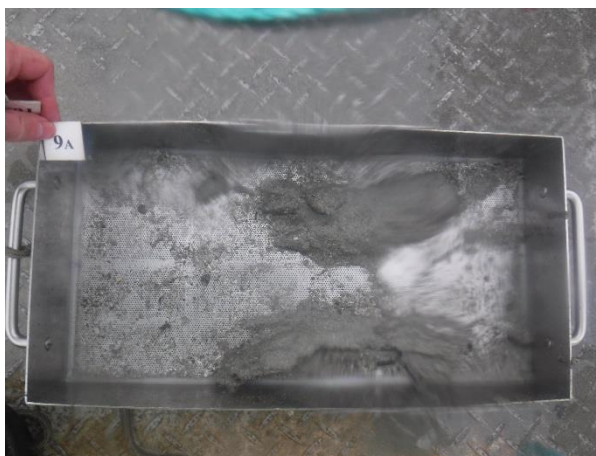
Bilder nedenfor viser sediment (A) og ferdig vasket prøve (B) ved stasjonene.

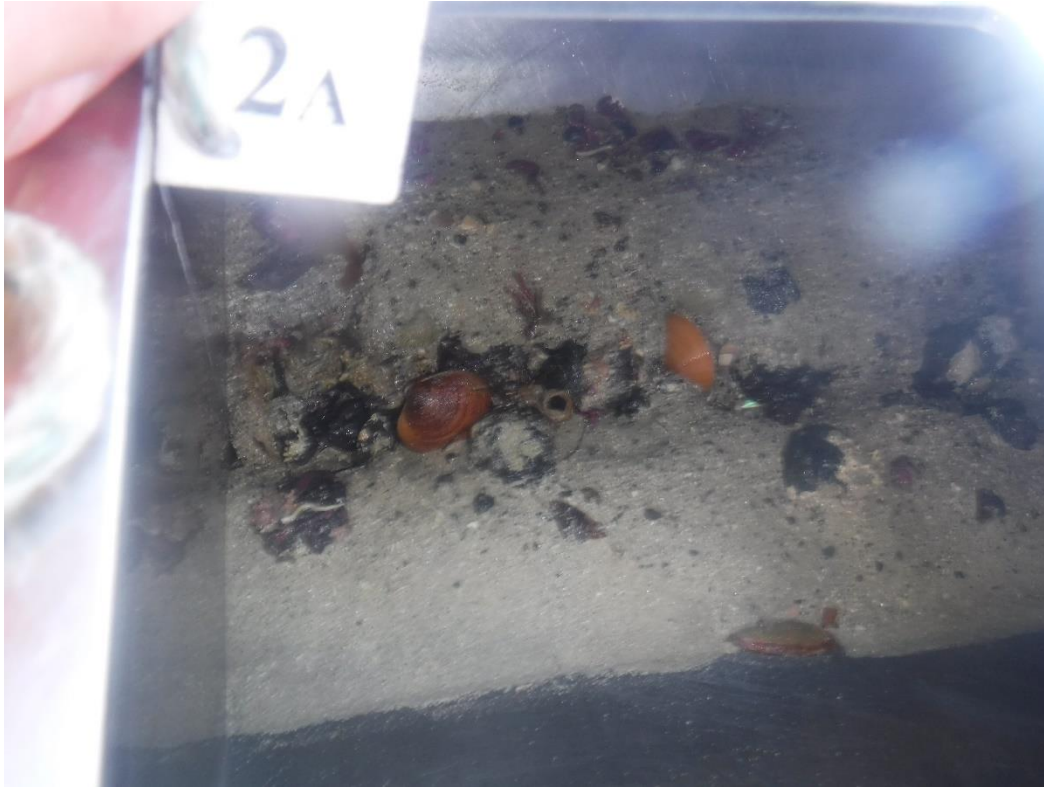
Det ble tatt bilder av sedimentet fra ett hugg fra stasjon ÆSØ-2, ÆSØ-3 og ÆSØ-4 før vask (Figur V2.1 – V2.3).

Figur V2.1 Sediment før vask. Lapp indikerer stasjonsnummer.

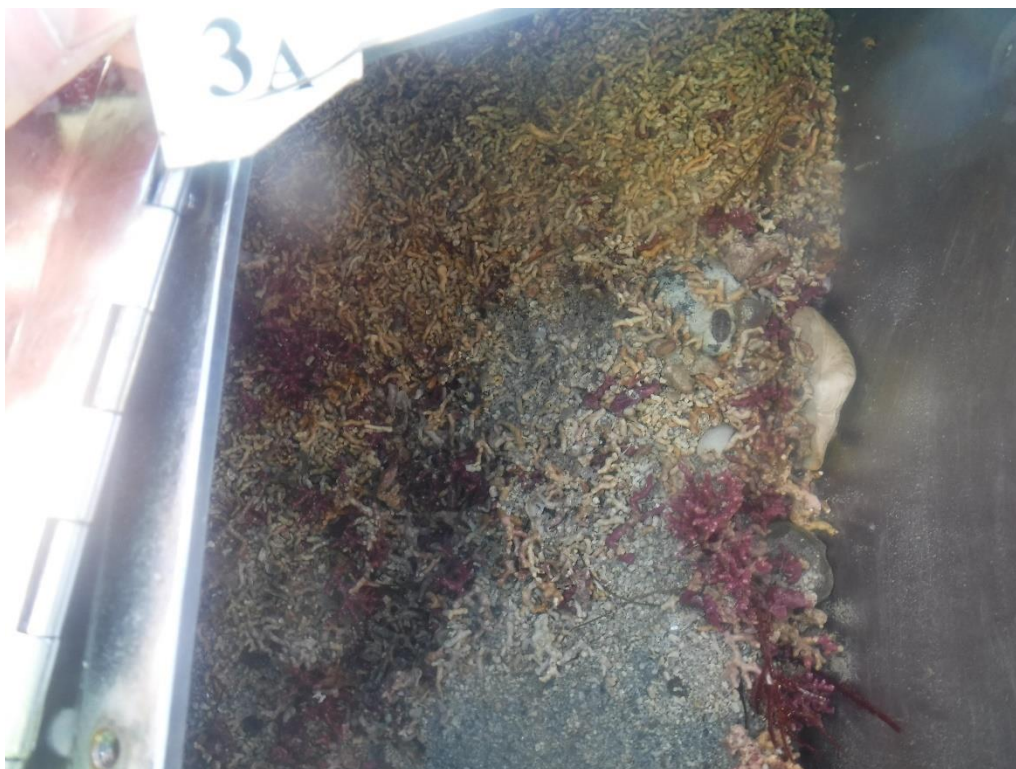
Figur V2.2 Sediment før vask. Lapp indikerer stasjonsnummer.

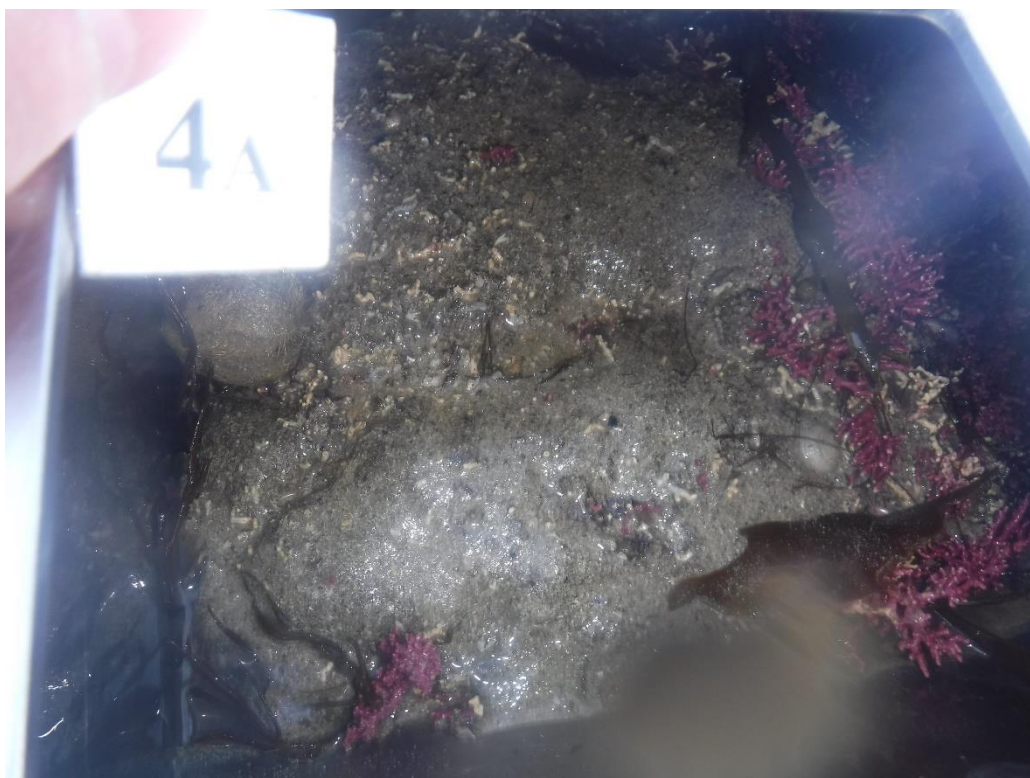
Figur V2.3 Sediment før vask. Lapp indikerer stasjonsnummer.
