# B-undersøkelse

Sandholman (20096), Isqueen AS

Lokalitetstilstand 1

Feltdato: 18.06.2024  
Rapportnummer: 110212845-3000-01-001

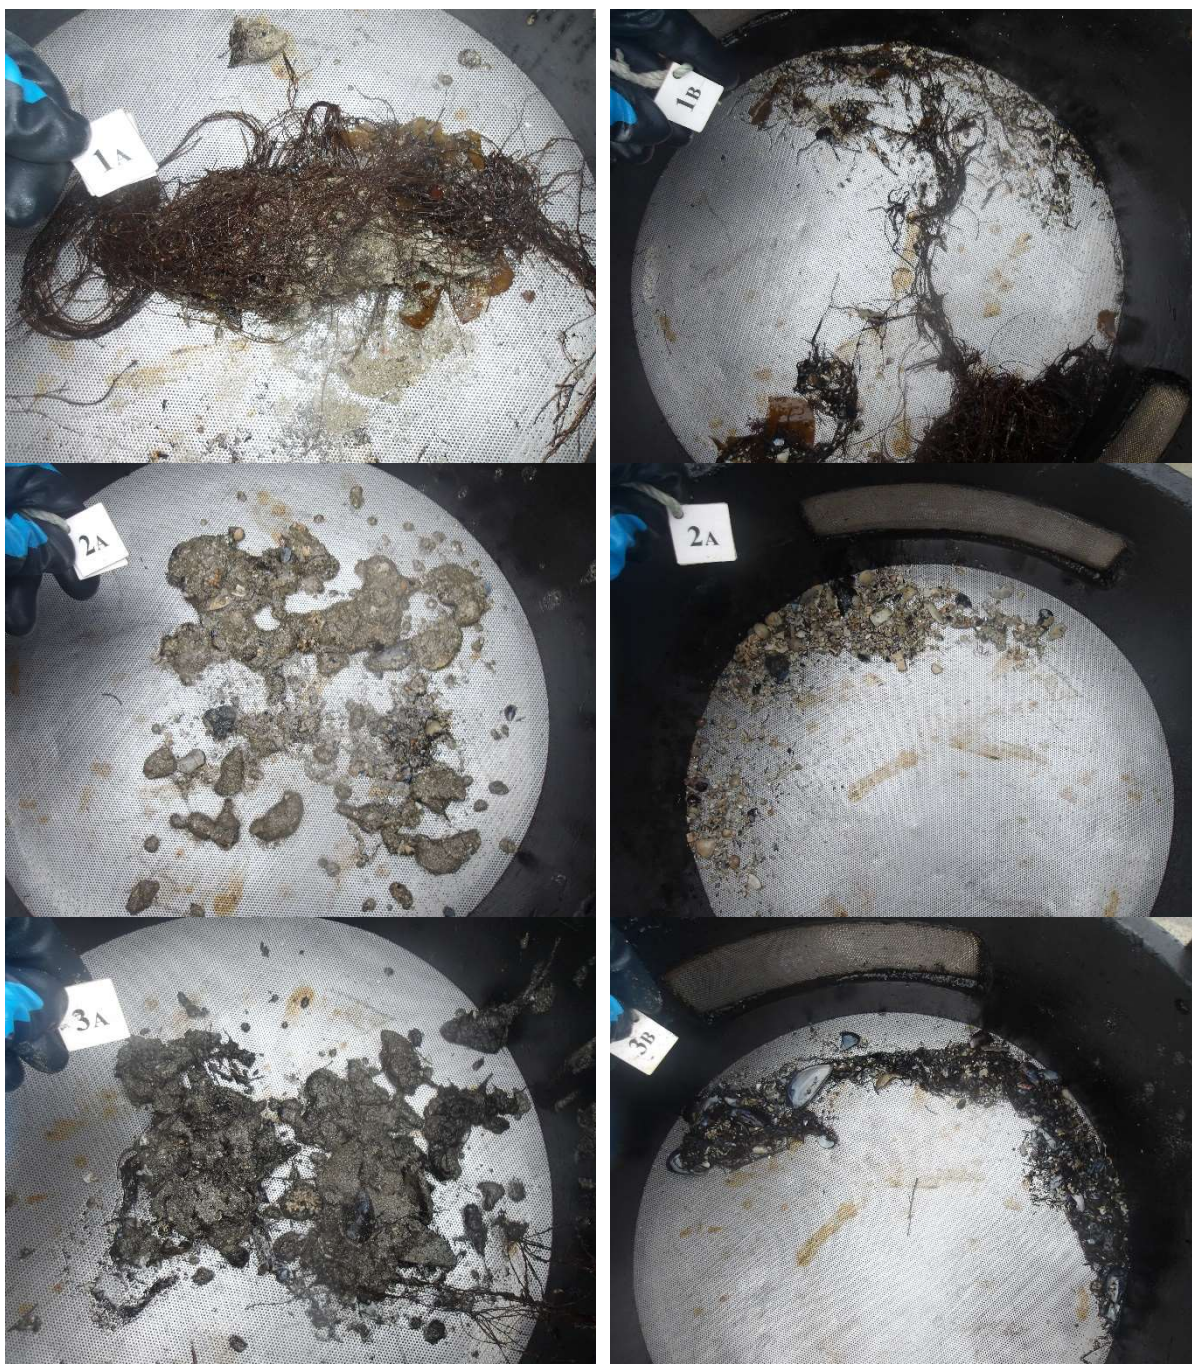
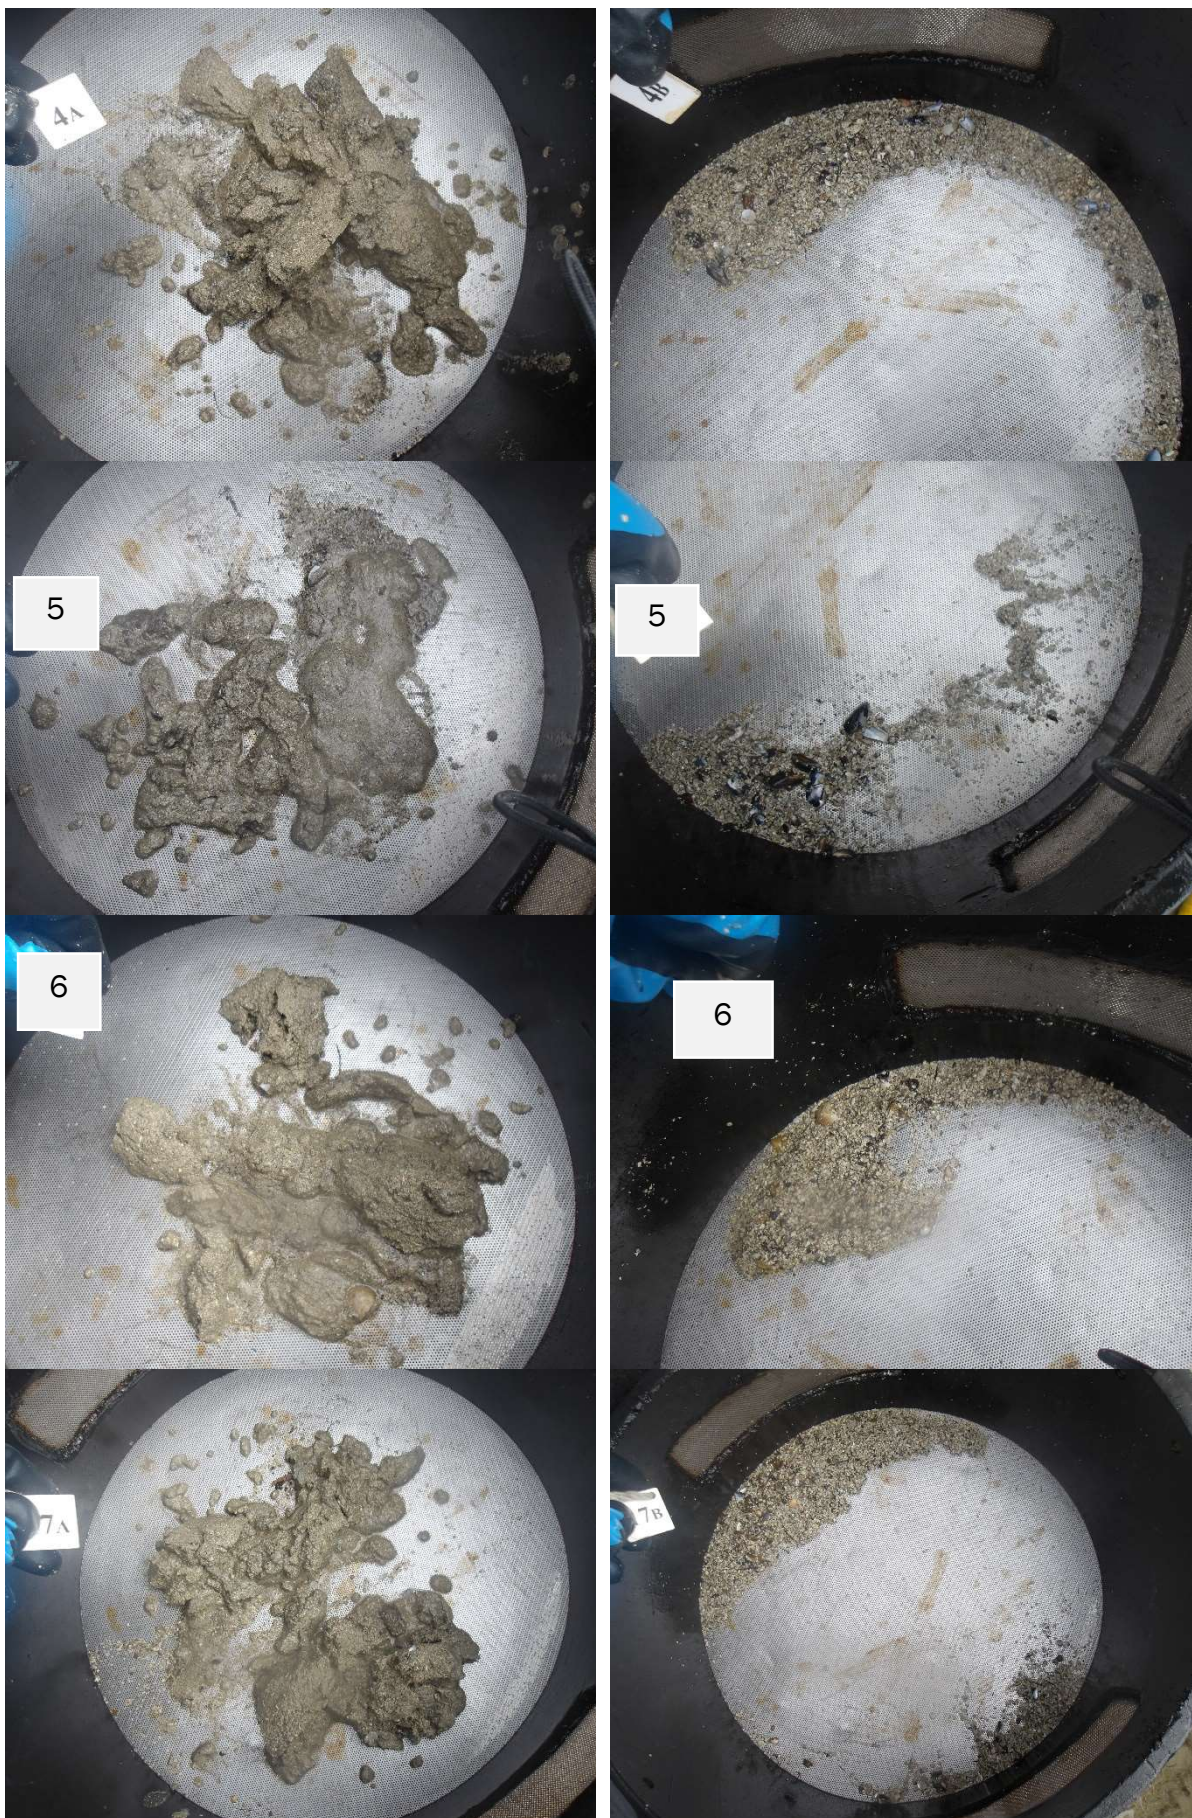
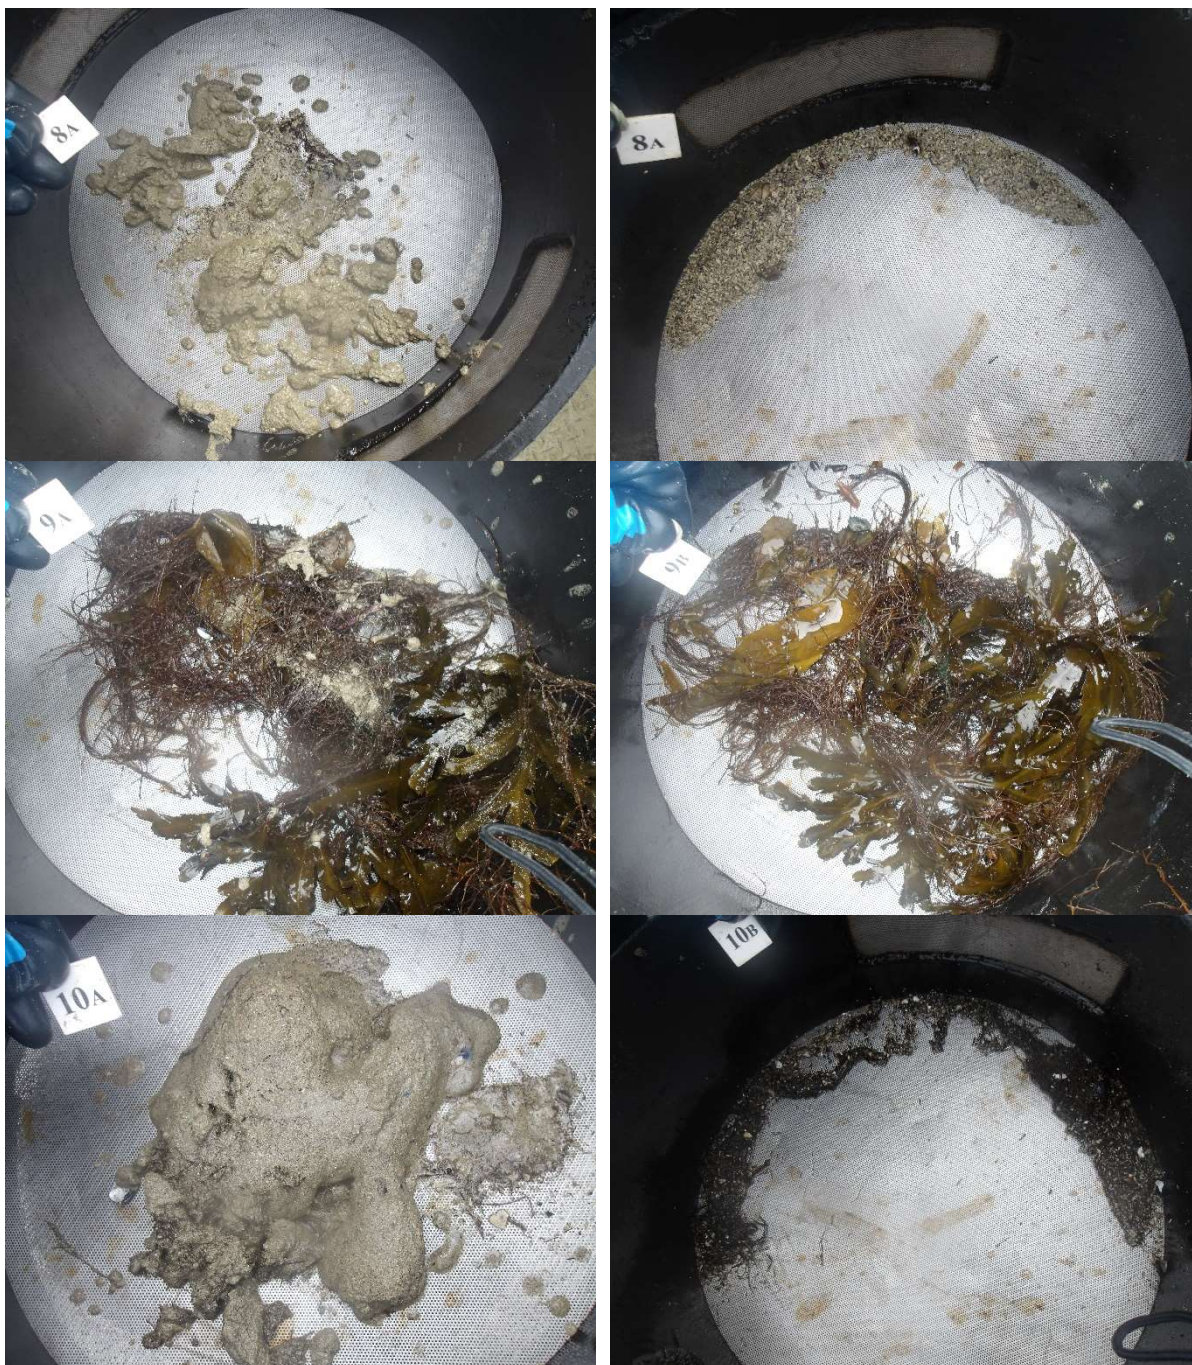
## Vedlegg 2 – Bilder fra prøvestasjonene

Bilder nedenfor viser sediment (A) og ferdig silt prøve (B) ved stasjonene.
