► Kartneset, tilrettelegging for fritidsboliger - Avklaring av områdestabilitet

1 Innledning

Norconsult er engasjert av SF Bygg AS for geoteknisk avklaring av områdestabilitet ifm. utvikling av hyttetomter på Kartneset i Vestvågøy. Prosjektlokasjonen er vist av oversiktskart i Figur 1-1 og Figur 1-2. Det er planlagt tilrettelegging for hyttebebyggelse.

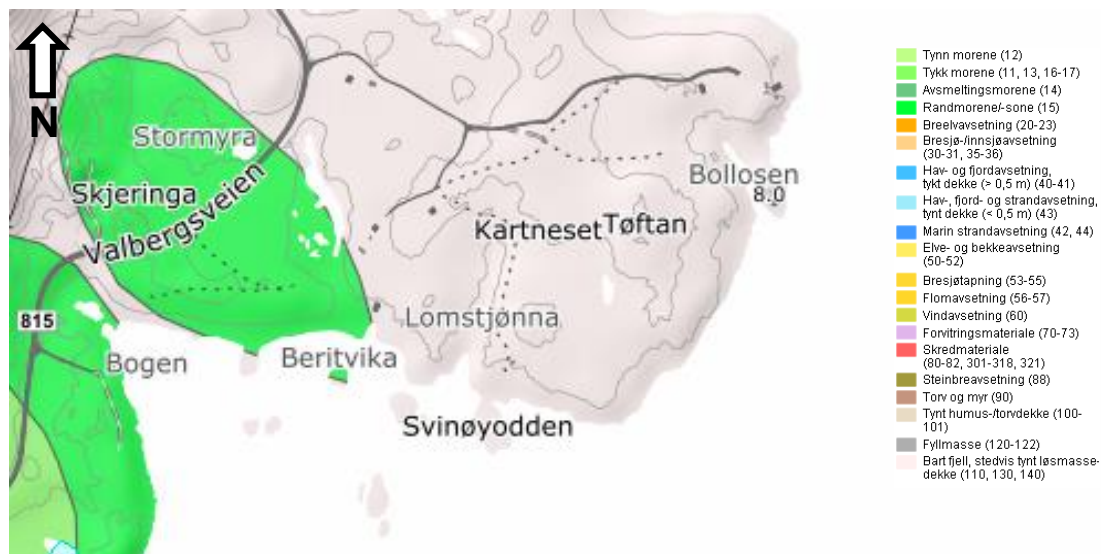
Figur 2-2: Løsmassekart fra prosjektområdet (egnet målestokk 1:250000) indikerer at øverste dekke består av bart fjell (grått). Øst for området er det angitt randmorene (grønt) (kilde: geo.ngu.no/kart/losmasse_mobil/)

Hele tiltaksområdet ligger under marin grense og en kan følgelig ikke utelukke forekomst av marin leire og sprøbruddmateriale. Iht. løsmassekart fra NGU (Figur 2-2) ligger prosjektområdet på bart fjell eller stedvis tynt løsmassedekke. Like øst for området er det angitt øverste masser av randmorene. Fra flyfoto (Figur 2-3) kan en se at prosjektområdet ligger på dekker med bart fjell og grunne løsmasselag med oppstikkende berg.

Med bakgrunn i flyfoto, relieffkart og løsmassekart konkluderes det med at prosjektområdet ligger på dekker med påvist berg i dagen eller grunt til berg (< 2 m).

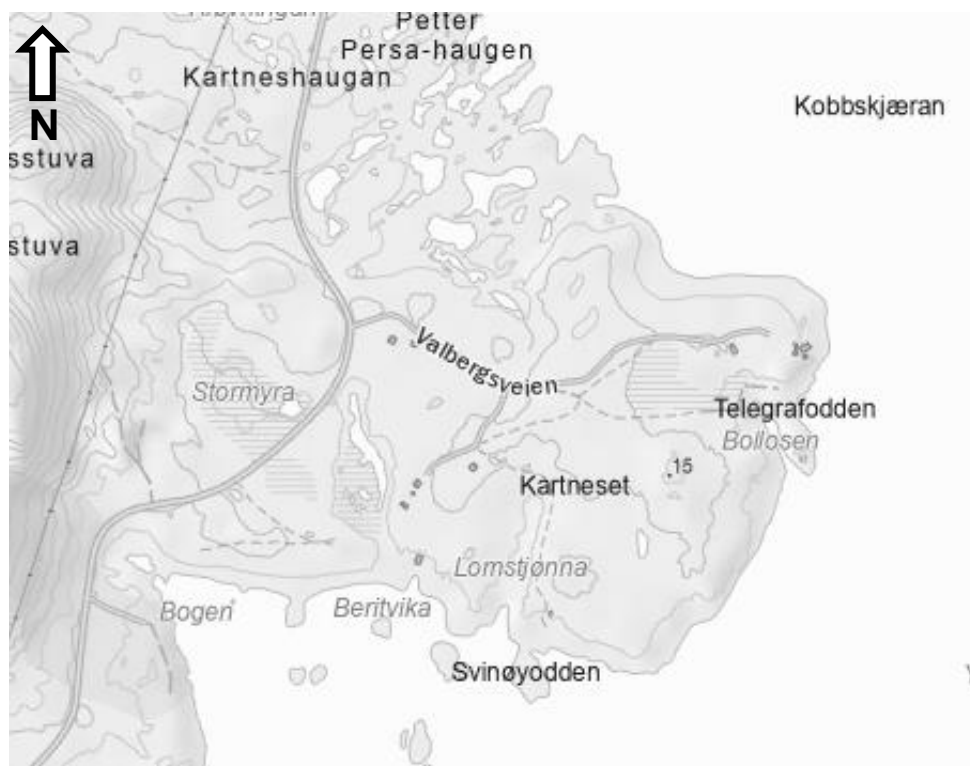
Figur 3-1: Utklipp fra NVE Atlas som viser at det ikke forekommer noen kartlagte/registrerte naturfarer i og ved prosjektområdet (kilde: atlas.nve.no).

Av naturfareregisteret i NVE Atlas, vist i Figur 3-1 kan en se at prosjektområdet ikke ligger innenfor noen aktsomhetsområder for flom eller skred i bratt terreng. Det er heller ingen kartlagte skredhendelser i området. Det er ikke kartlagt noen kvikkleiresoner i og ved prosjektområdet, men området ligger under marine grense, og ligger således i et aktsomhetsområde for marin leire (ikke vist i figuren). Det er ikke utført geotekniske grunnundersøkelser som endelig utelukker eventuell forekomst av sprøbruddmasser, og der må følgelig gjøres utredning av områdestabilitet iht. NVEs prosedyre gitt i veileder 1/2019, ref. [1].
