# BALLSTAD SERVICEHAVN DETALJREGULERINGSPLAN KONSEKVENSENTREDNING

| PLANID | 1860-201818 |
| UTARBEIDET AV | VÅG LOFOTEN AS |

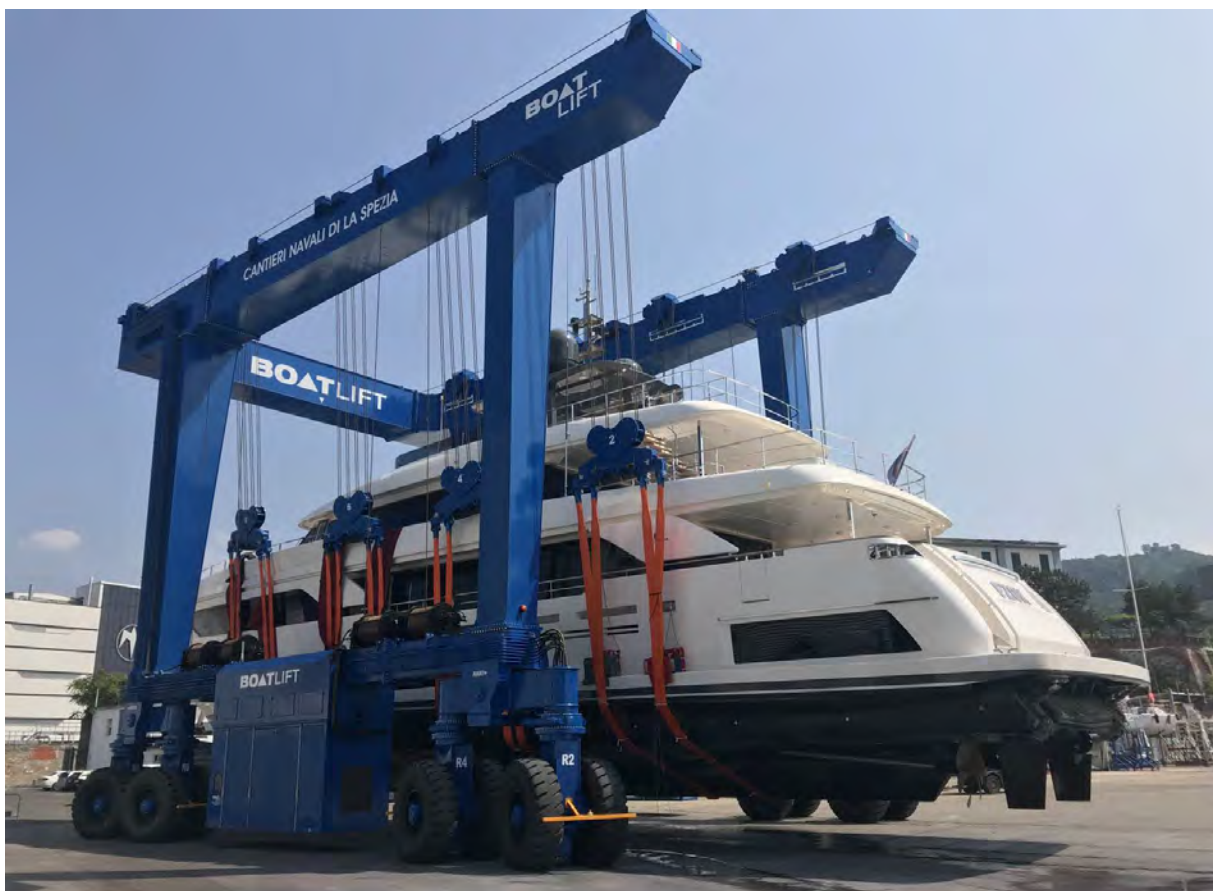
Figur 4: Eksempel på båtheis fra leverandøren Boatlift.

Båtheisen er den viktigste dimensjonerende faktor for både fylling og ny sliphall. Den må ha en dedikert bås for båtopptak, rom for manøvrering, oppstillingsplasser og kunne kjøre inn i selve sliphallen. Løsningene er basert på en båtheis med kapasitet til å løfte 820 tonn, som har en maksimal lengde på 31,65 m, bredde 21,3 m og høyde 20 m. Hjulene kan rotere 90°, noe som lar heisen rotere rundt sin egen akse.

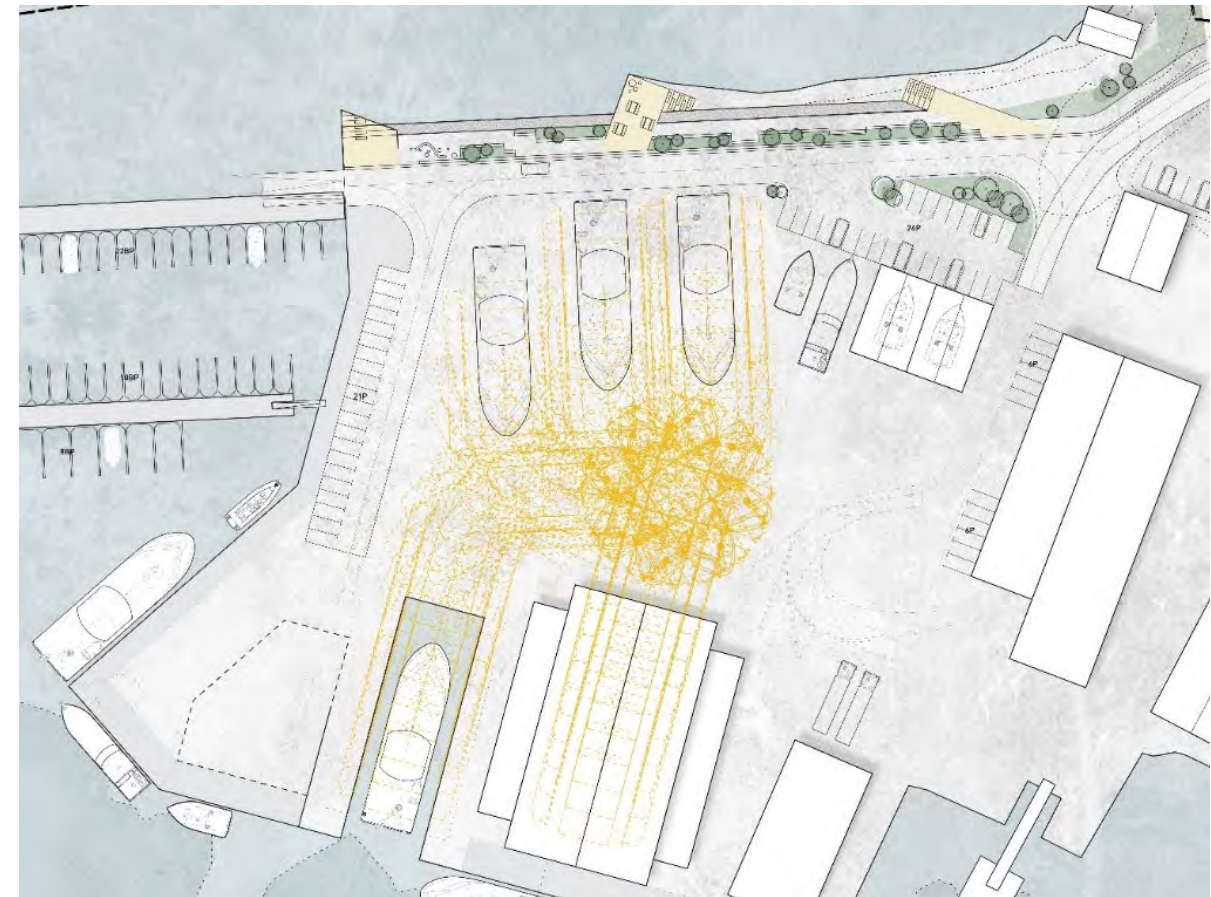
Figur 5: Utsnitt av illustrasjonsplan med bevegelseslinjer for båtheis markert med gult. Det er satt av areal foran sliphallen til manøvrering av båtheisen.

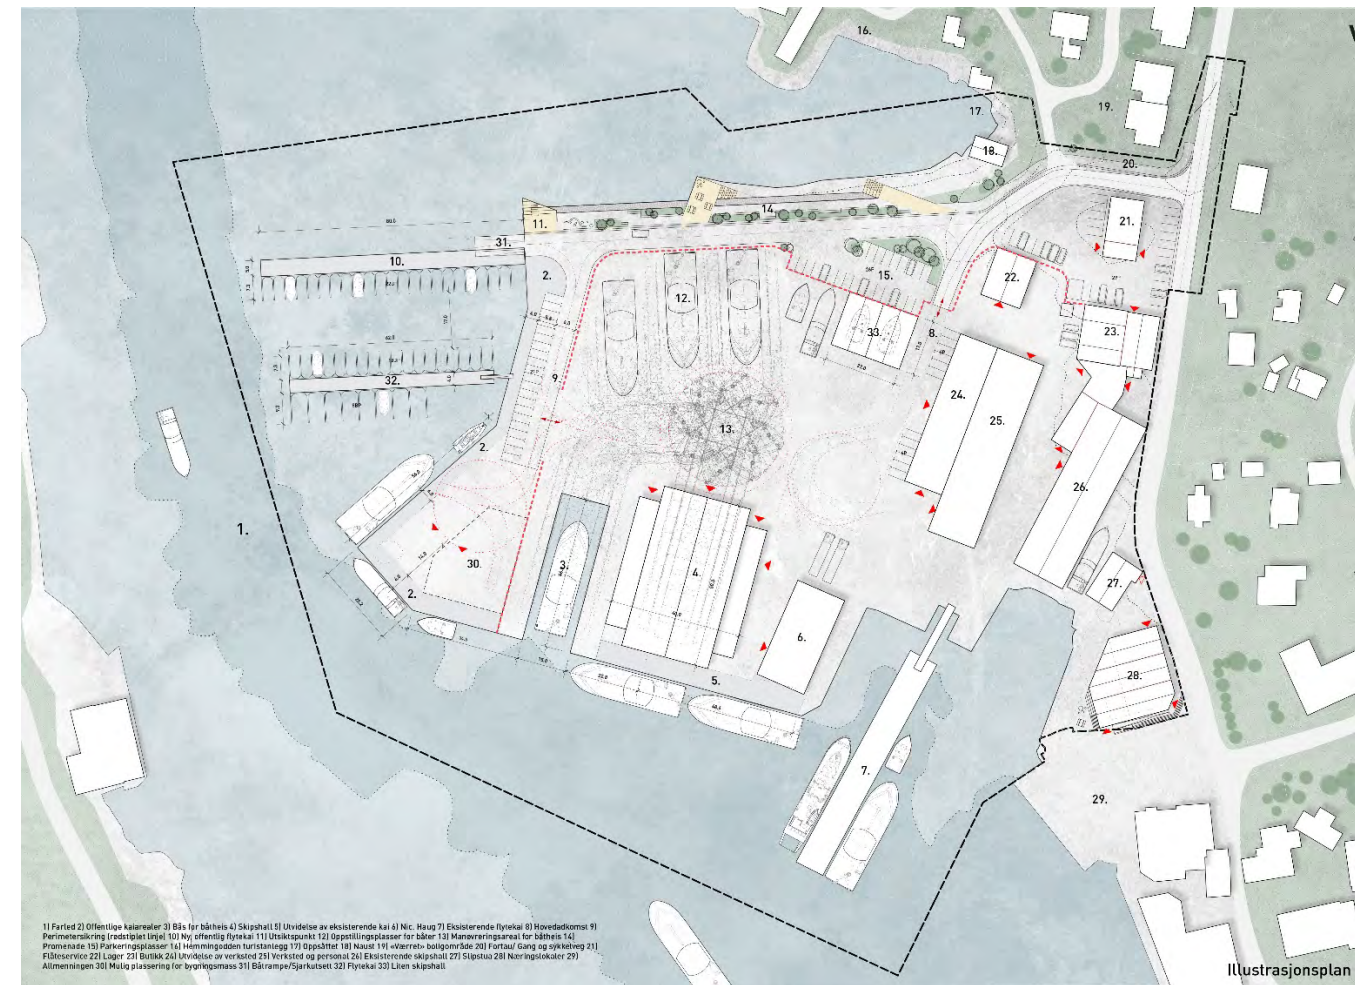
Figur 7: Illustrasjonsplan fra mulighetsstudie.

VÅG Arkitektur AS har i løpet av sommeren 2019 gjennomført en mulighetsstudie for utvikling av industriområdet. Over vises en foreløpig illustrasjonsplan fra studien, som illustrerer hvordan området kan utvikles. Ved opptak og plassering av båter med mobil båtveis kreves båstasjon (3) og manøvreringsareal (13), i tillegg til oppstillingsplasser (12). Slipens område begrenses av eksisterende kai (5) i sør, farled (1) i vest og Oppsatt (17) i nord. Innenfor disse rammene er det forsøkt finne en fleksibel løsning som etablerer tilstrekkelig areal til en utvidelse av slipen og til offentlige kai-arealer. Mot turistanlegg og boligområde i nord er det foreslått en havnepromenade med grønne lommer, oppholdsplasser og nedtrapping mot havet.

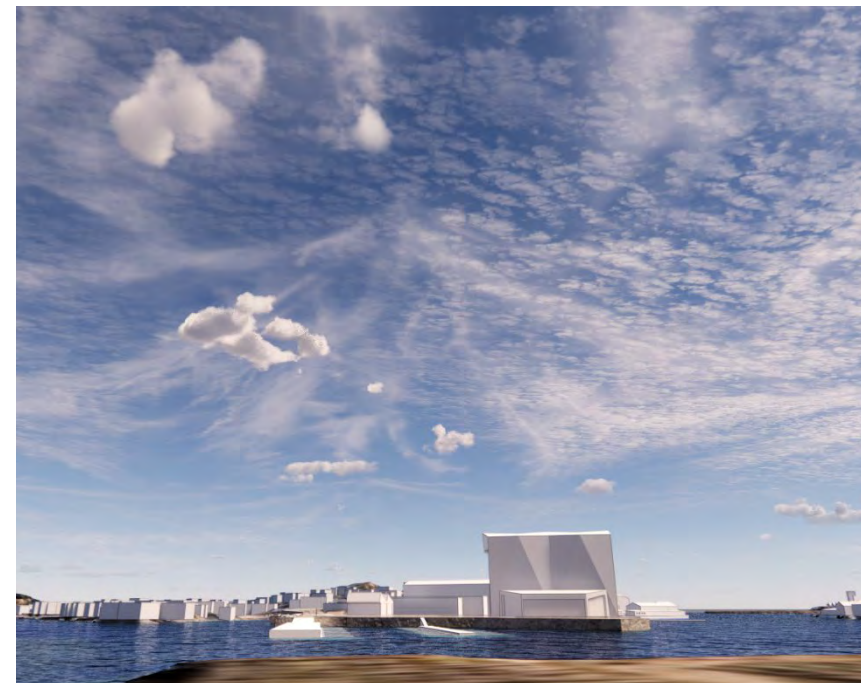
Figur 19: Ny situasjon.

Hall: Er svært synlig når man beveger seg langs Ballstadura. Man mister utsikt til Gløsen langs deler av strekningen.

Fylling: Gjør avstanden til Ballstad Øya kortere og fører til at vannspeilet oppleves som et sund, og ikke en stor, sammenhengende flate. Synes godt fra denne vinkelen.

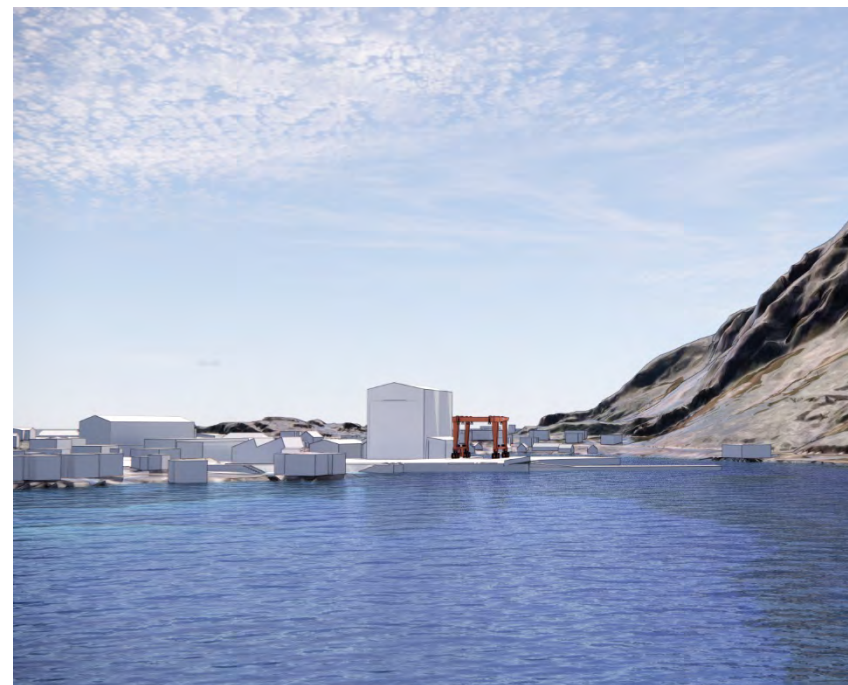
Figur 27: Ny situasjon.

Hall: Svært synlig i landskapssituasjonen, men sett langt unna er den mindre dominerende. Blokkerer mye av utsikten til Ramnvika.

Fylling: Her ser man den lengste siden av fyllingen, og selv på lang avstand bidrar den til å endre opplevelsen av landskapsrommet.

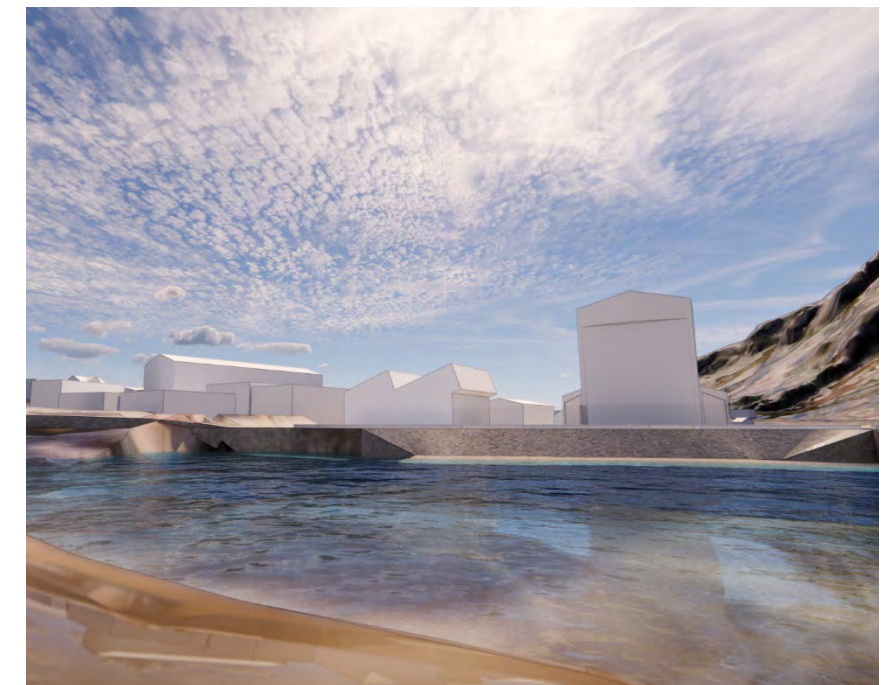
Figur 29: Ny situasjon.

Hall: Avstanden til den nye hallen er kort, og den vil derfor virke ruvende i situasjonen. Fra denne vinkelen kan man ikke lenger se Ramnvika.

Fylling: Vil være svært synlig fra Hemmingodden, og det vil være viktig med en god utforming av fyllingskanten.

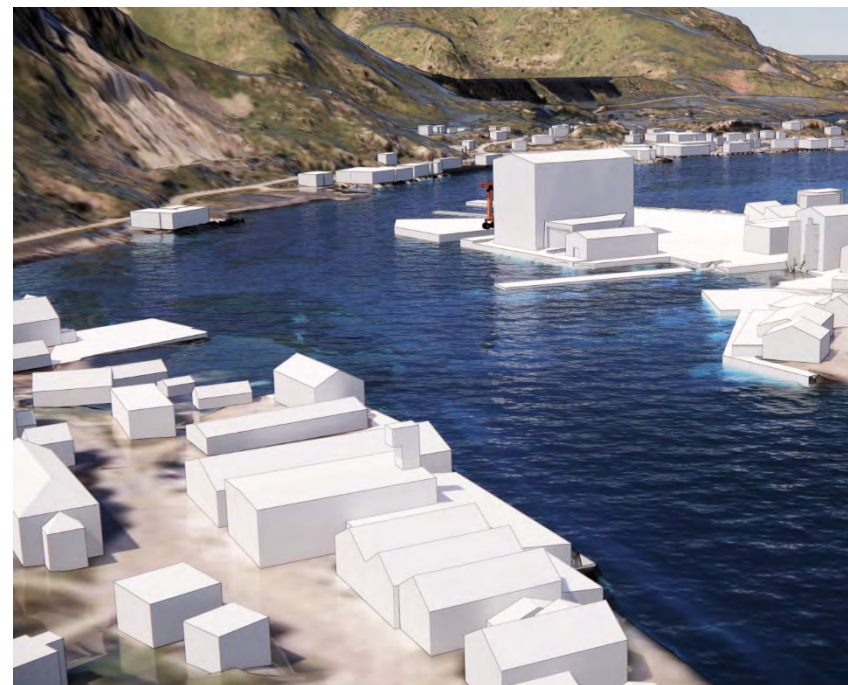
Figur 33: Ny situasjon.

Hall: Svært synlig i landskapssituasjonen, og følger ikke skalaen til eksisterende bebyggelse. Plassering følger eksisterende bebyggelsesstruktur for industribygninger i havna, og inngår naturlig i det industrielle området ved allmenningen.

Fylling: Synlig ovenfra, men får ikke de største visuelle konsekvensene sett fra Ballstadlandet.

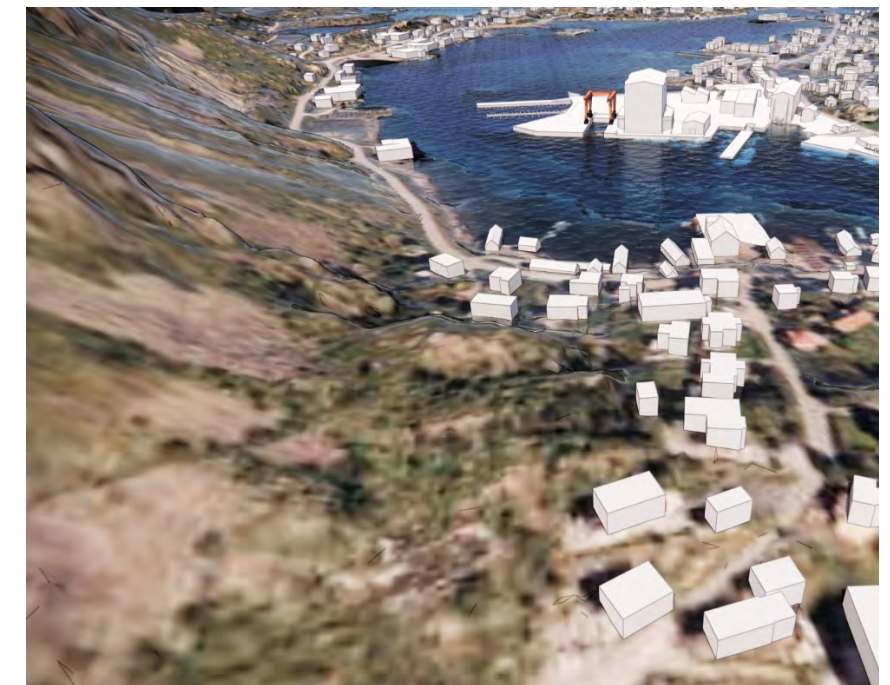
Figur 35: Ny situasjon.

Hall: Følger ikke skalaen til eksisterende bebyggelse, men ses på avstand mer i relasjon til landskapsrommet, noe som får bygningen til å virke mindre dominerende.

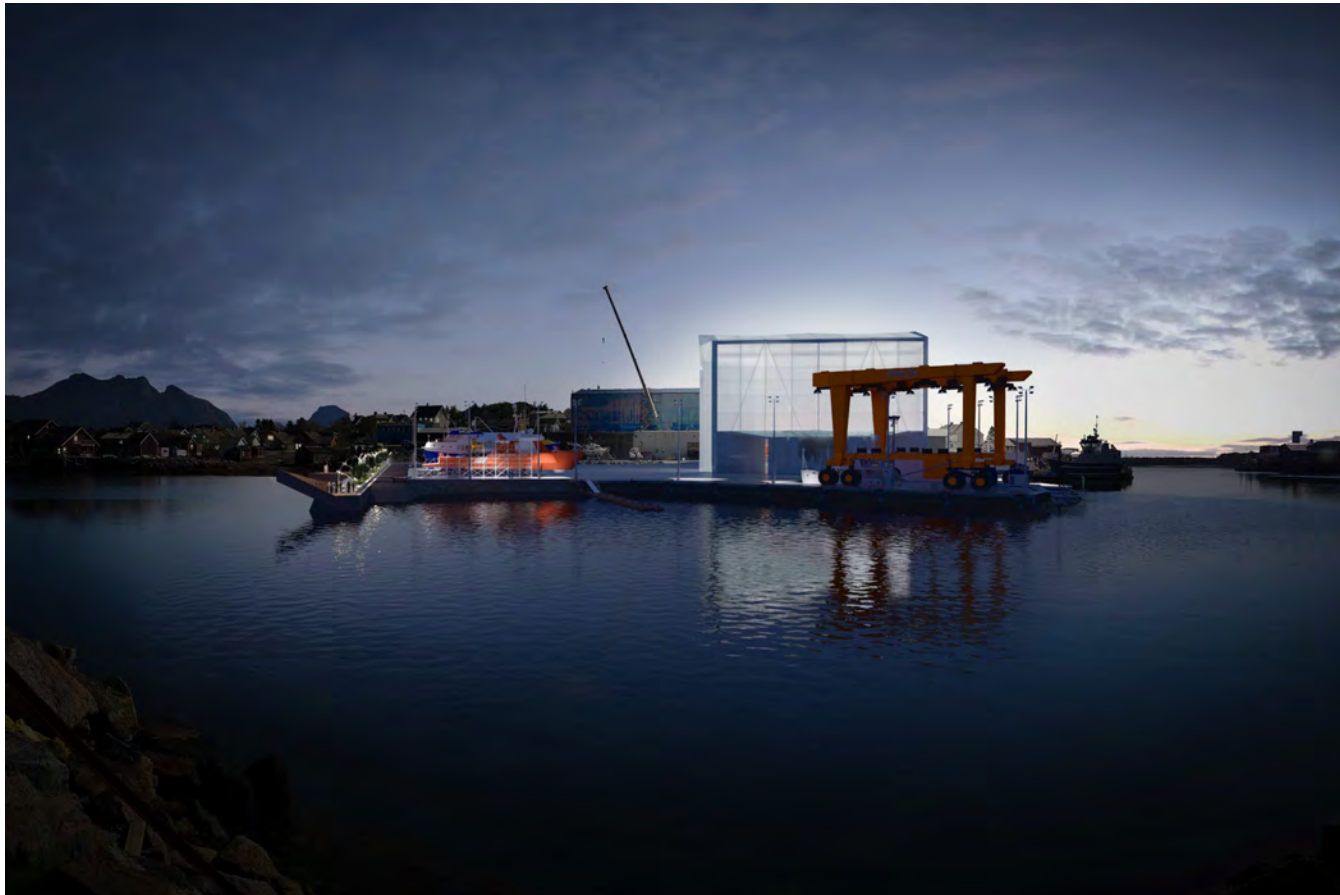
Figur 36: Illustrasjon fra mulighetsstudien (juni 2019). Industriområdet sett fra motsatt side av sundet/Ballstadura.

Illustrasjonene under er hentet fra mulighetsstudien (juni 2019). Løsningene har endret seg siden; bås (med båsheis) ligger nå parallelt med, og inntil sliphall, promenade er forkortet og offentlig kaiareal er endret. Plasseringen av ny sliphall, promenade og kai mot sør er lik i illustrasjonene og i illustrasjonsplanen som inngår i reguleringsplanen. I mulighetsstudien ble sliphallen foreslått utført delvis i transparente eller semitransparente materialer, noe som gjenspeiler seg i illustrasjonene. Det er ikke stilt krav om dette i reguleringsplanen.

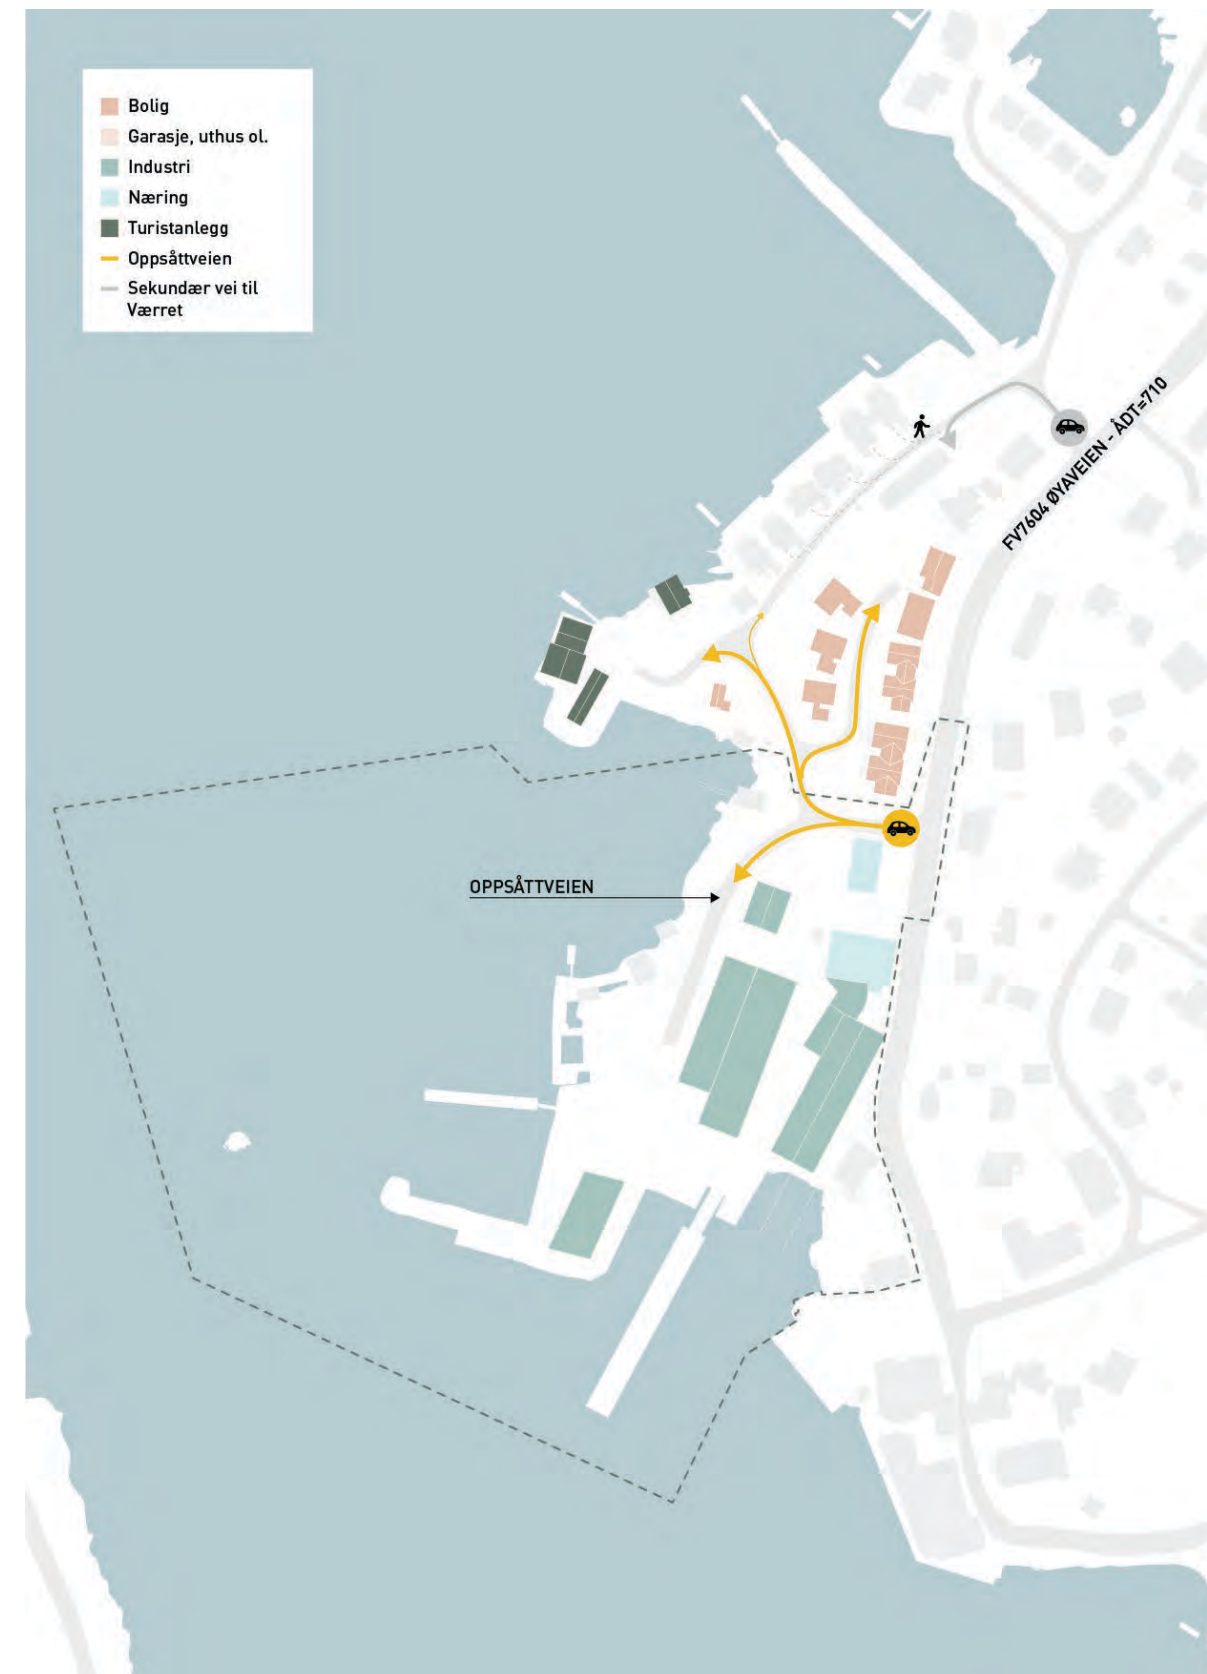
Figur 39: Oversikt over bygninger/ funksjoner som regnes med i turproduksjon (eksisterende situasjon) i Oppsåttveien.

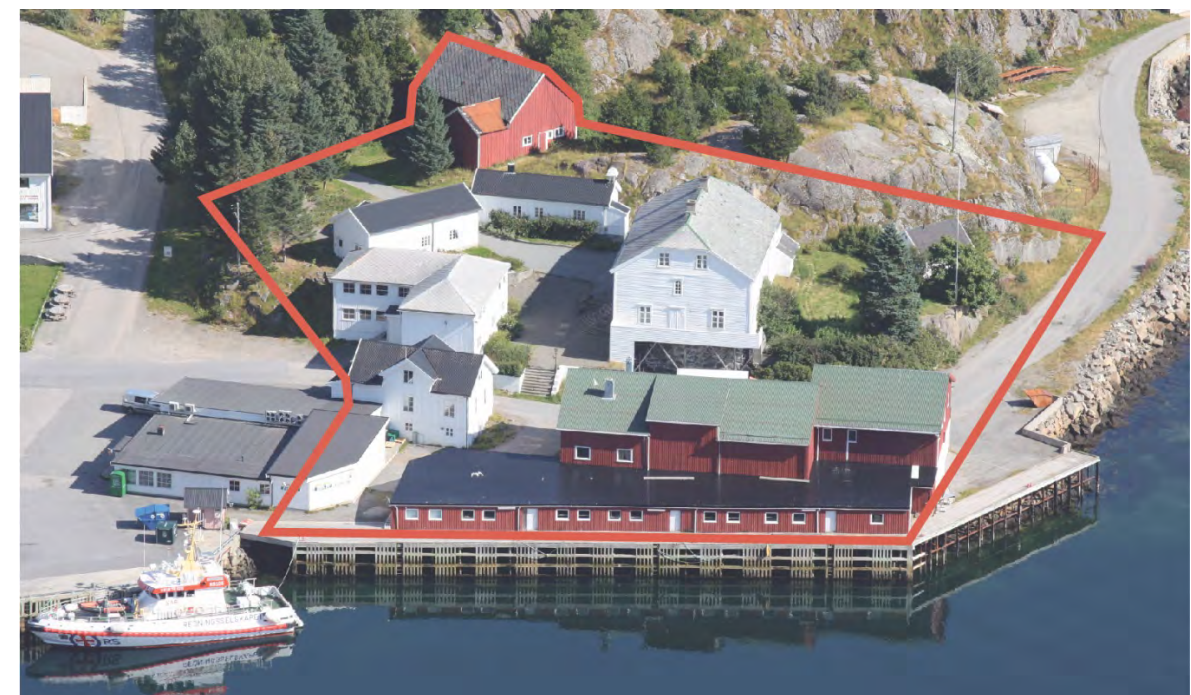
Figur 45: Væreiergården sett fra Ballstadheia, med markering av hensynssone. 2013.

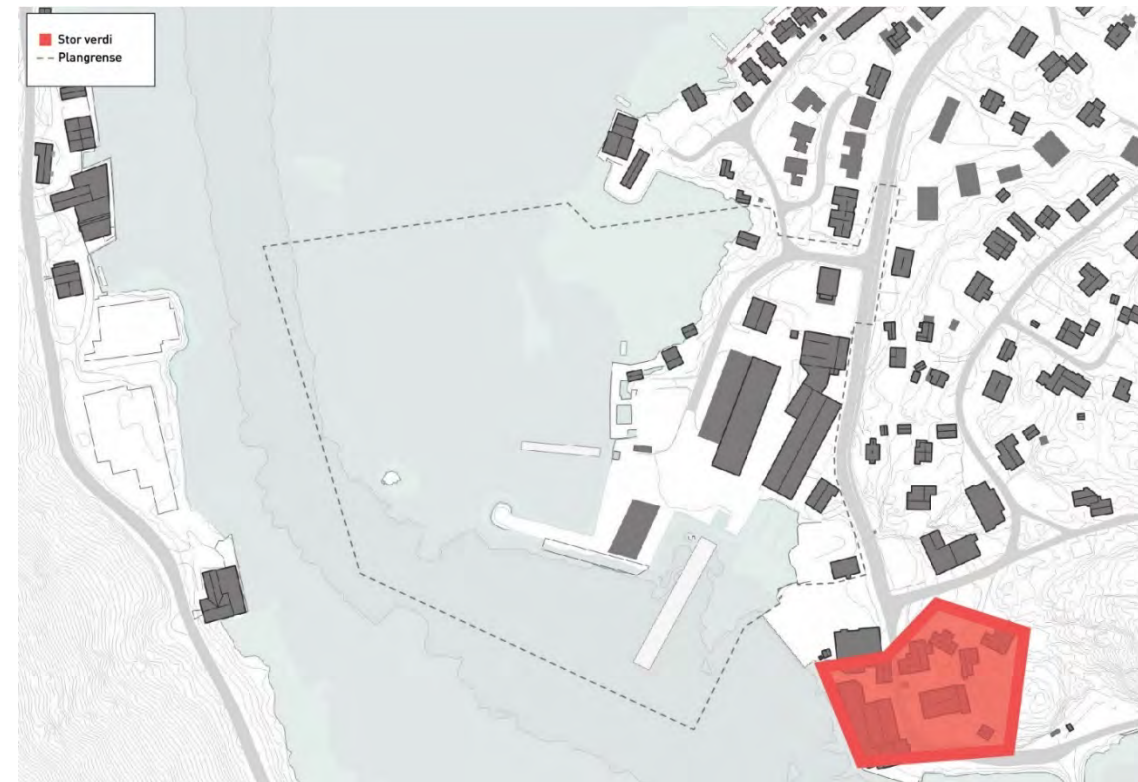
Figur 47: Delområde som vurderes under tema kulturmiljø.

Vurdering under dette temaet gjøres kun for område H\_570\_2 i kommuneplanen, som vist i figuren til høyre.

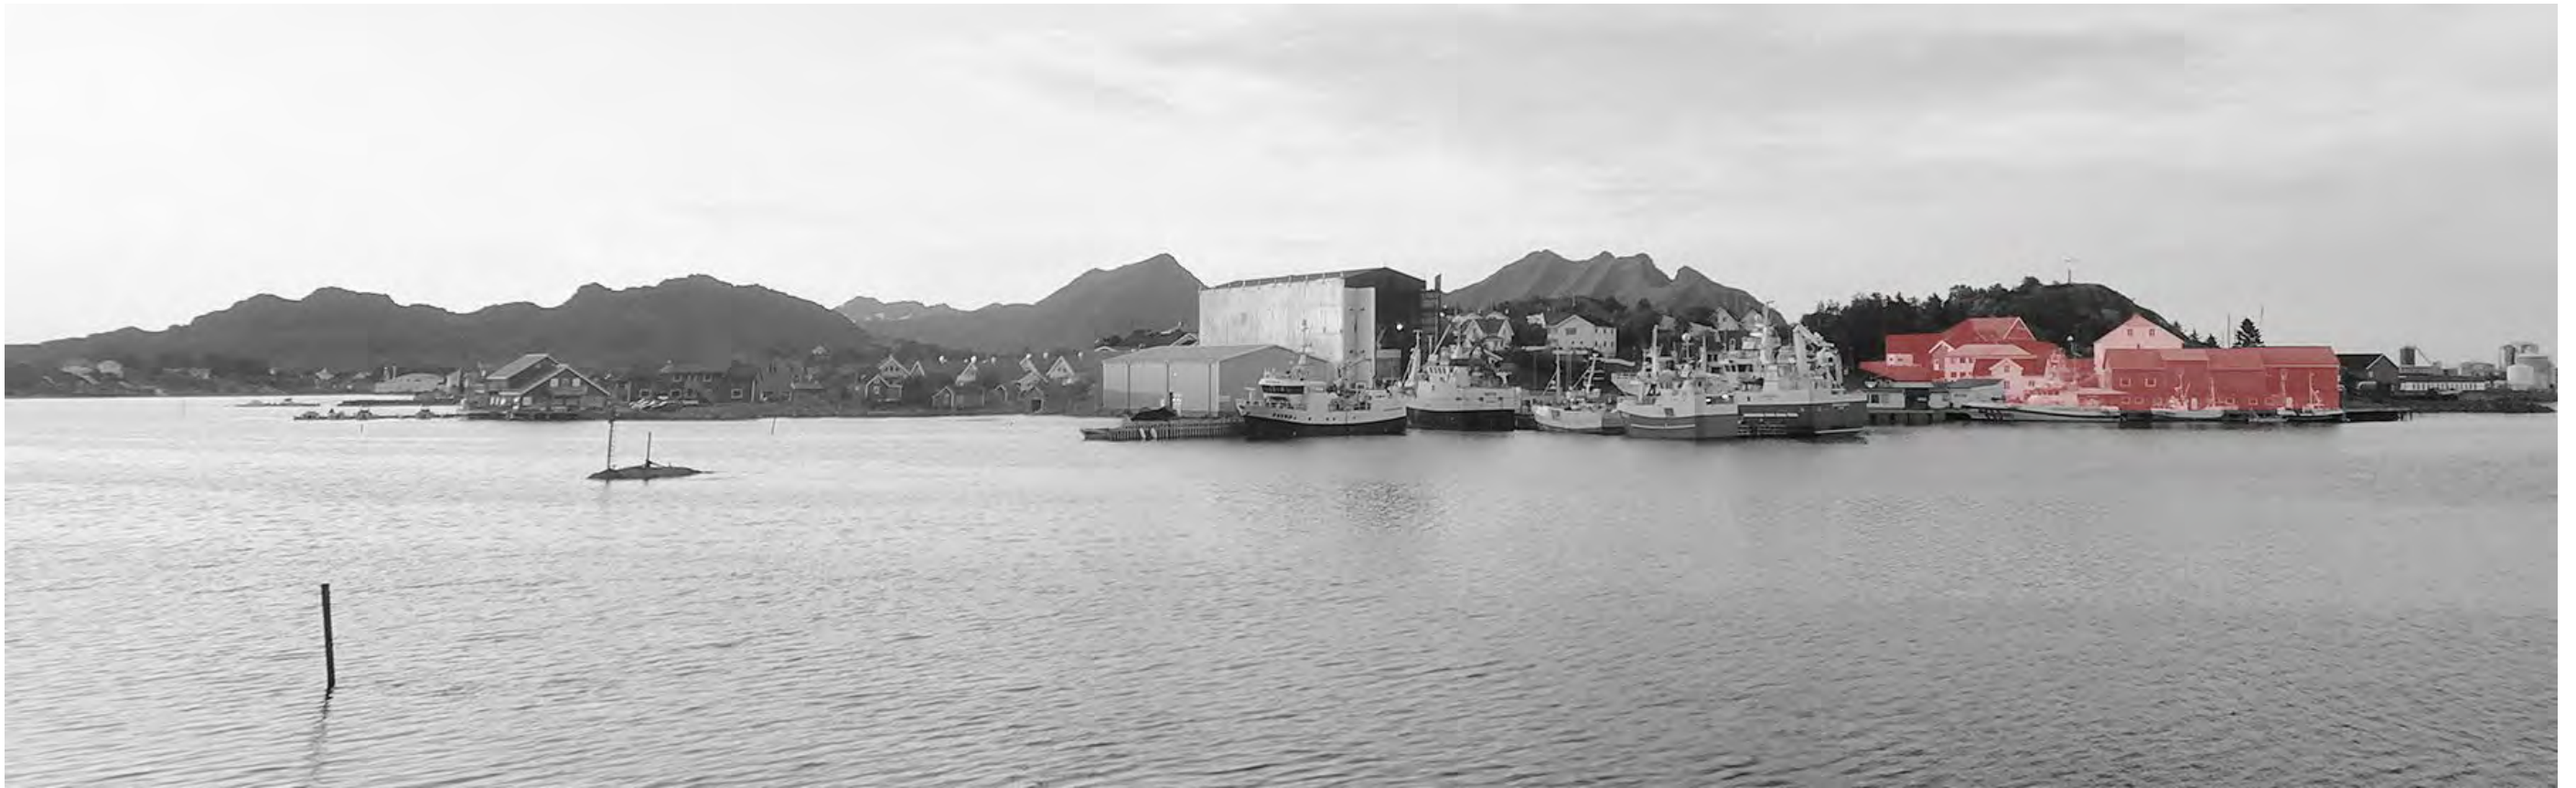
Figur 48: Eksisterende situasjon. Kulturmiljø markert med rødt.

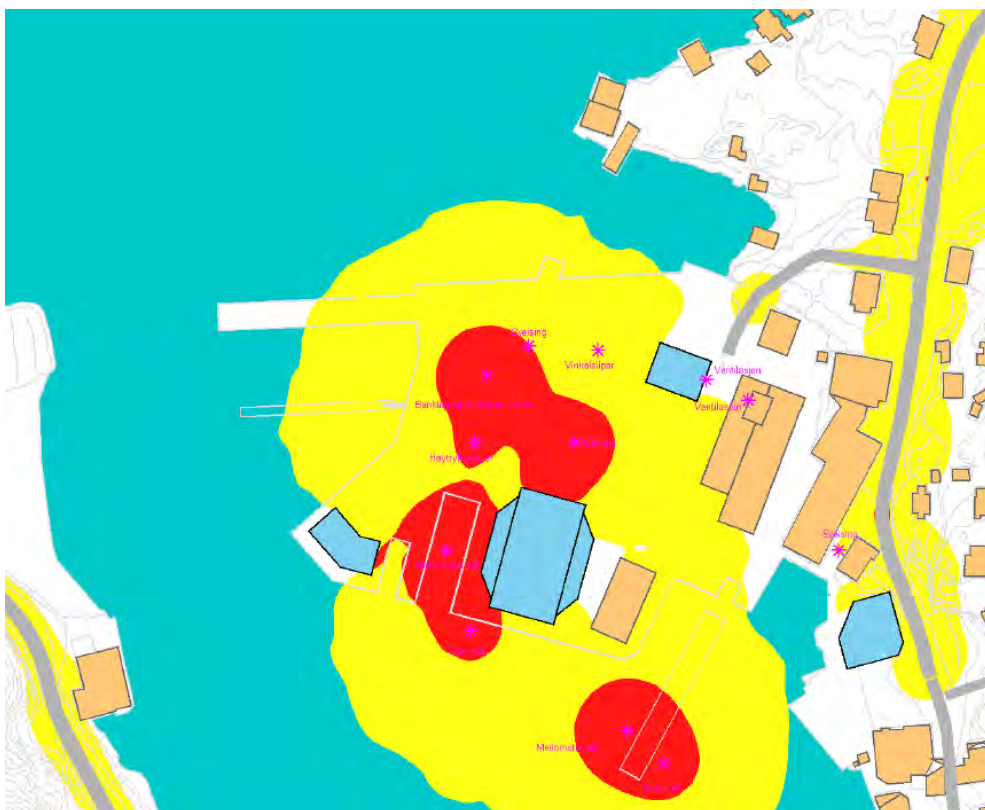
Figuren under viser støybildet fra havnevirkosomheten og vegtrafikkstøy for framtidig situasjon med ny sliphall, nytt lager og bygninger innenfor offentlig havneområde. Beregningshøyde er 4 m over terreng. Støysonekartet viser at bebyggelse langs Øyaveien vil ligge i gul støysoner fra vegtrafikkstøy.

Figur 51: Støysonekart for fremtidig situasjon, Lden.

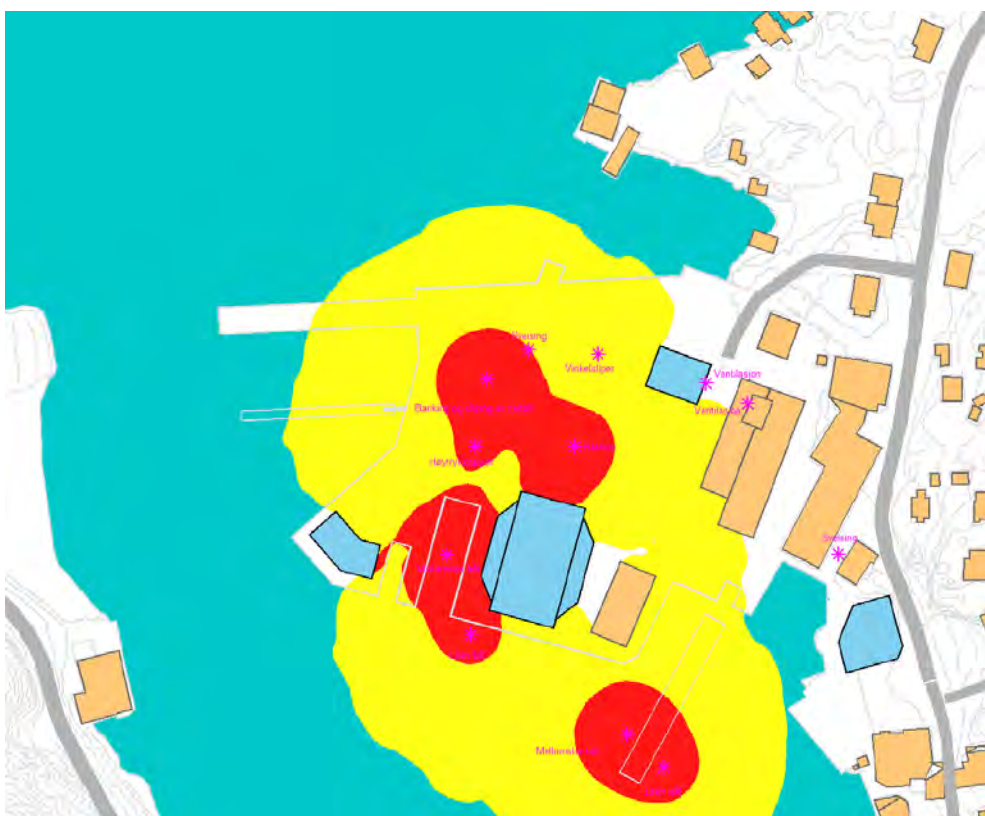
Figuren under viser støysonekartet for samme situasjon uten vegtrafikkstøy. Dette viser at bebyggelse langs Øyaveien er ikke støyuutsatt fra havnevirkksomheten.

Figur 52: Støysonekart for fremtidig situasjon uten vegtrafikkstøy, Lden.

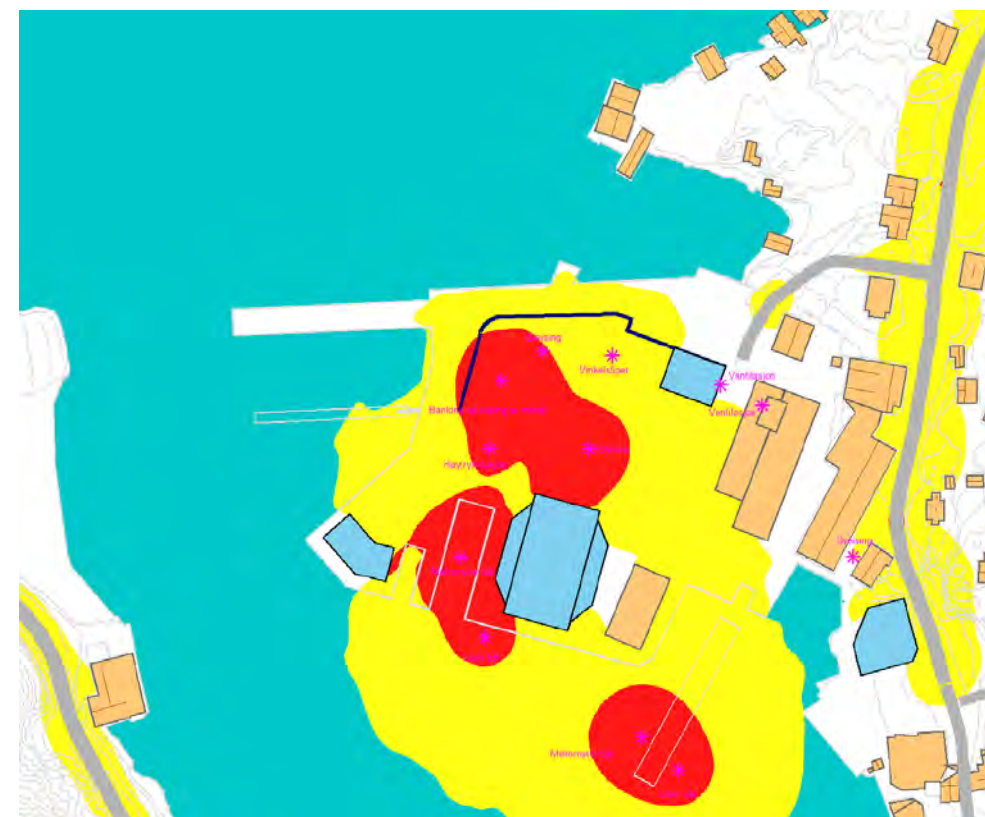
Det er planlagt perimetersikring rundt arealet som vil brukes av Ballstad Slip AS. Det anbefales at den nordlige delen av perimetersikringen utføres som støyskjerm. Dette særlig med hensyn til brukere av havnepromenaden, utsiktspunktet, flytemolo og flytekaia. Figuren under viser skjermingseffekten når perimetersikringen mot nord utføres som støyskjerm med 3 m høyde.

Figur 53: Støysonekart normal drift, Lden, med støyskjerming mot nord.

Det kan forekomme dager hvor støybildet vesentlig avviker fra beregningsresultatene. Med utgangspunkt i dette og med hensyn til brukere av havnepromenaden, utsiktspunktet, flytemolo og flytekaia, anbefales at perimetersikringen mot nord utføres som støyskjerm. Eventuell støyskjerming bør vurderes helhetlig med hensyn til friområdet o\_GF2 sin karakter og bruk. Området tenkes brukt som promenade og som visuell «buffer» mellom industriområdet BI og tilgrensende boliger og turistanlegg. Nærhet og utsikt til industriområdet og aktiviteter som foregår her antas å være en attraksjon, spesielt i forbindelse med opptak og flytting av større båter. En støyskjerm kan begrense muligheten for å se dette fra friområdet.

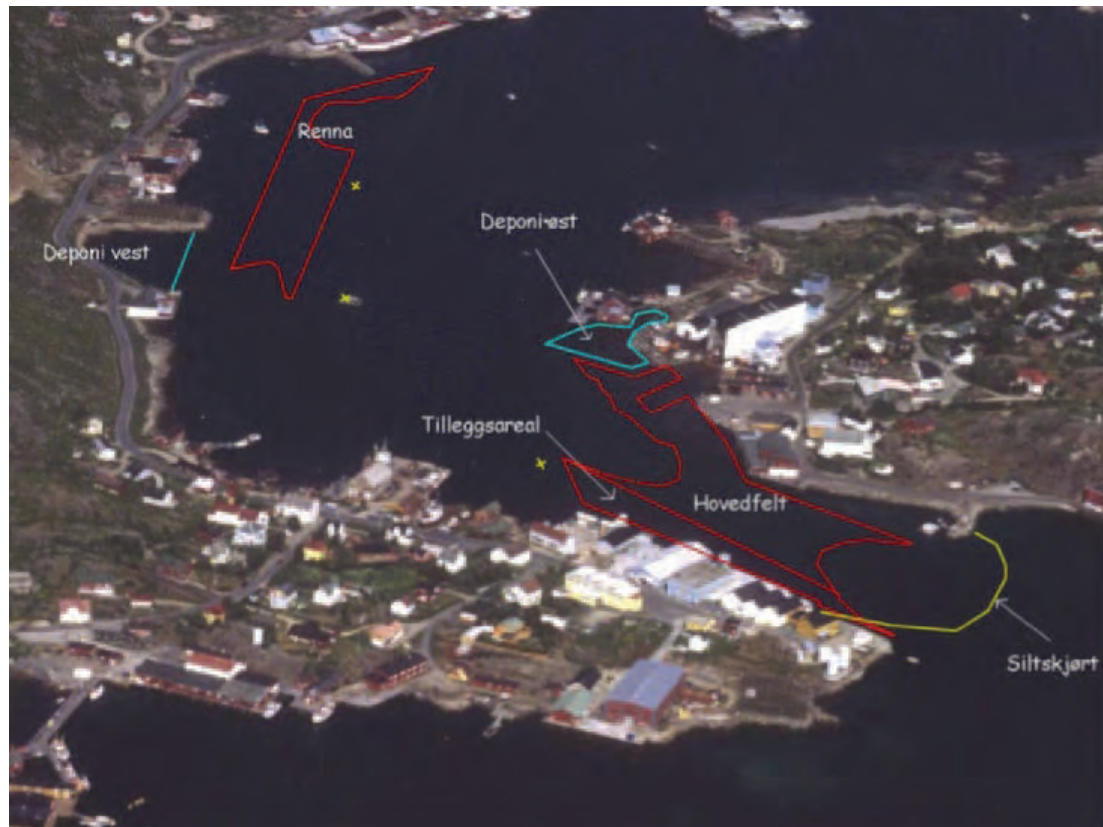
Figur 61: Områder i Ballstad havn der det ble utført mudring- og sprengningsarbeider. Figuren viser deponiene (markert i blått) og områder der mudring og sprengning ble utført (markert i rødt). Kilde: Kystverket.

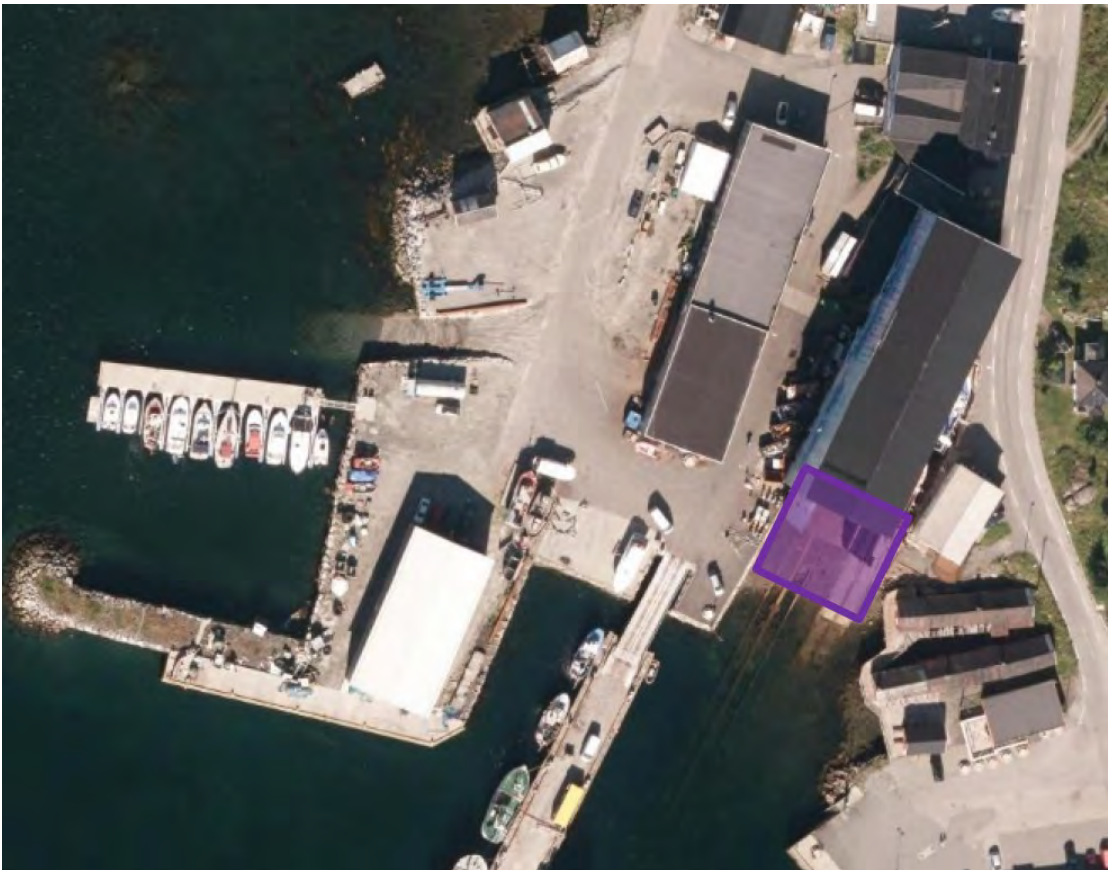
Figur 64: Lilla firkant på flyfoto viser tiltaksområdet.

Forurensede masser ble gravd ut, av godkjent foretak Alf Brekken og Sønner AS, i september 2013. Det ble i etterkant tatt sluttprøver, som viste at de gjenværende massene ikke tilfredstilte akseptkriteriene. I november samme år ble ytterligere masser fjernet fra området, og det ble gravd ned til fjell/ sprengstein i hele tiltaksområdet. Det var da ikke noen gjenværende masser som kunne inneholde forurensning igjen. Tiltaksområdet er tilbakefylt med rene masser i form av pukk.

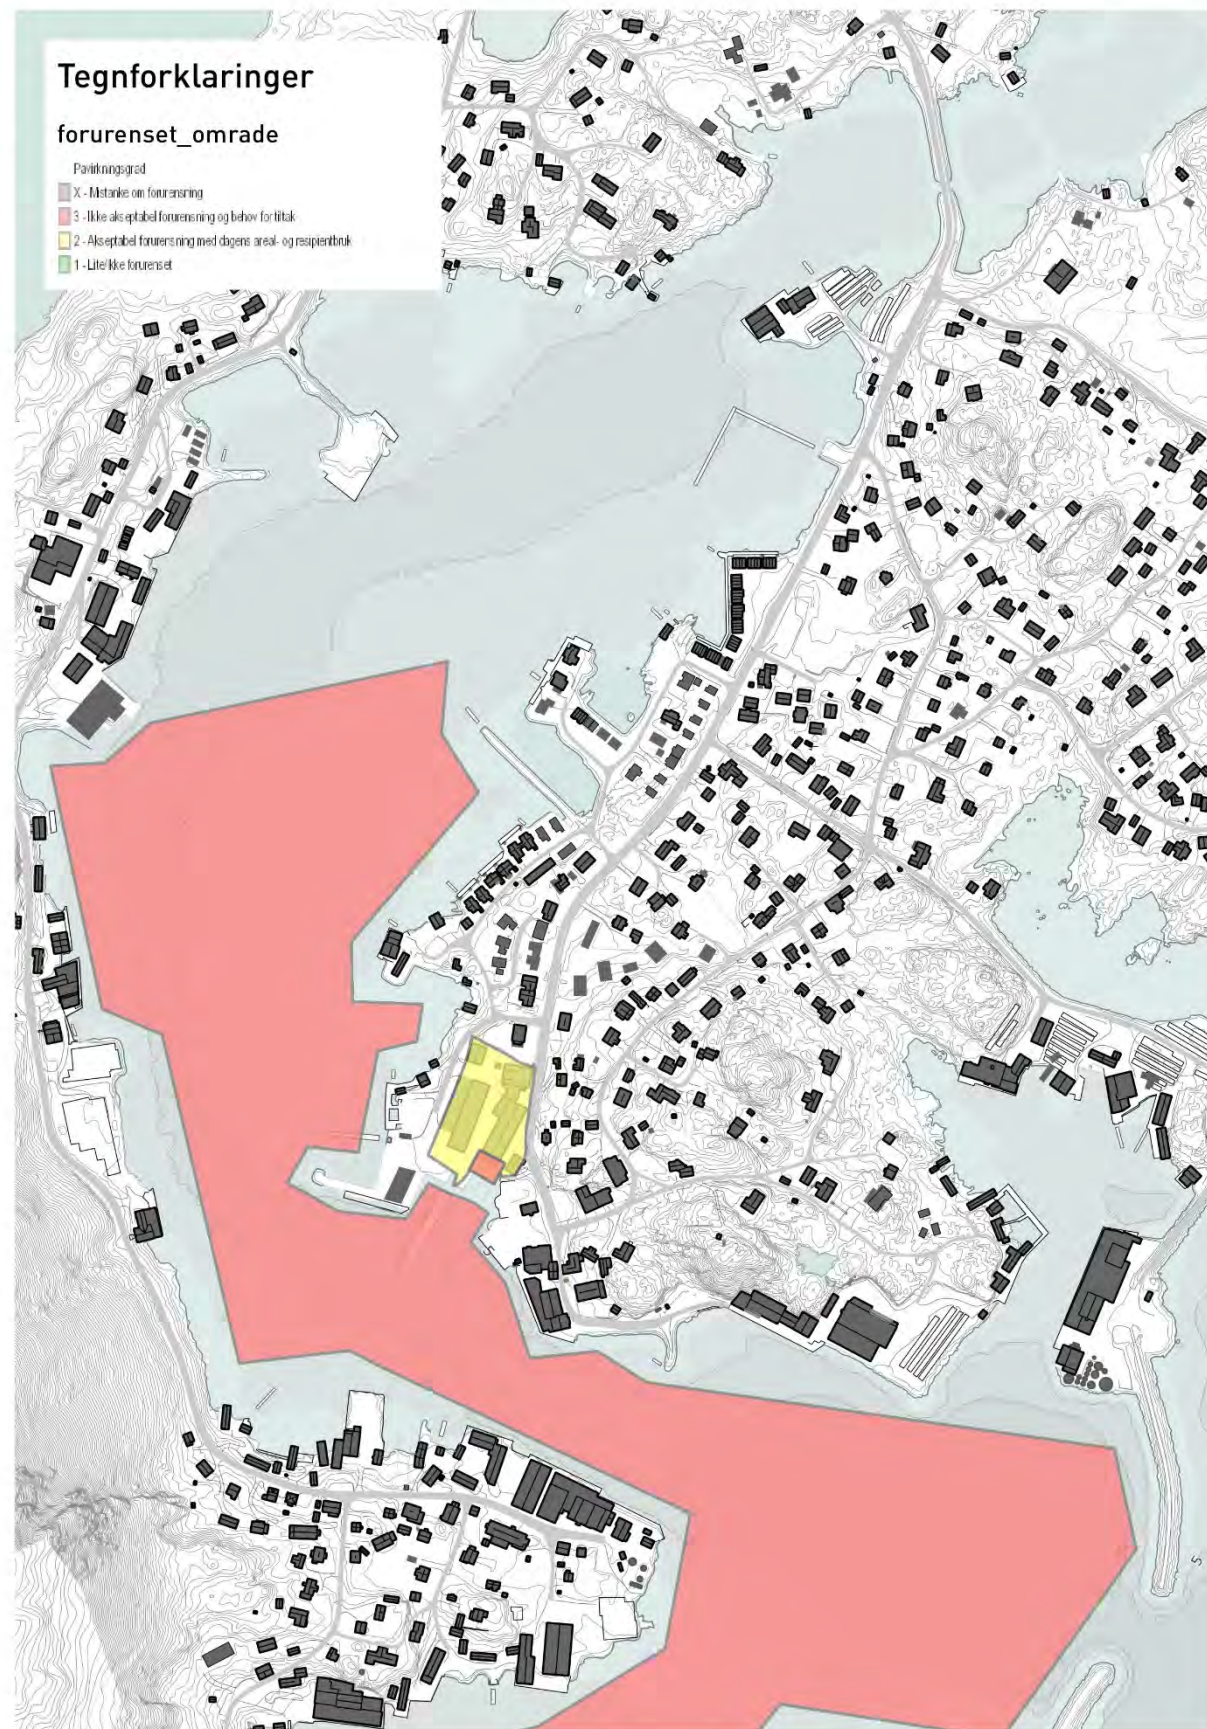
Figur 67: Kartlagt forurensning i grunn. Kilde: grunnforurensning.miljodirektoratet.no

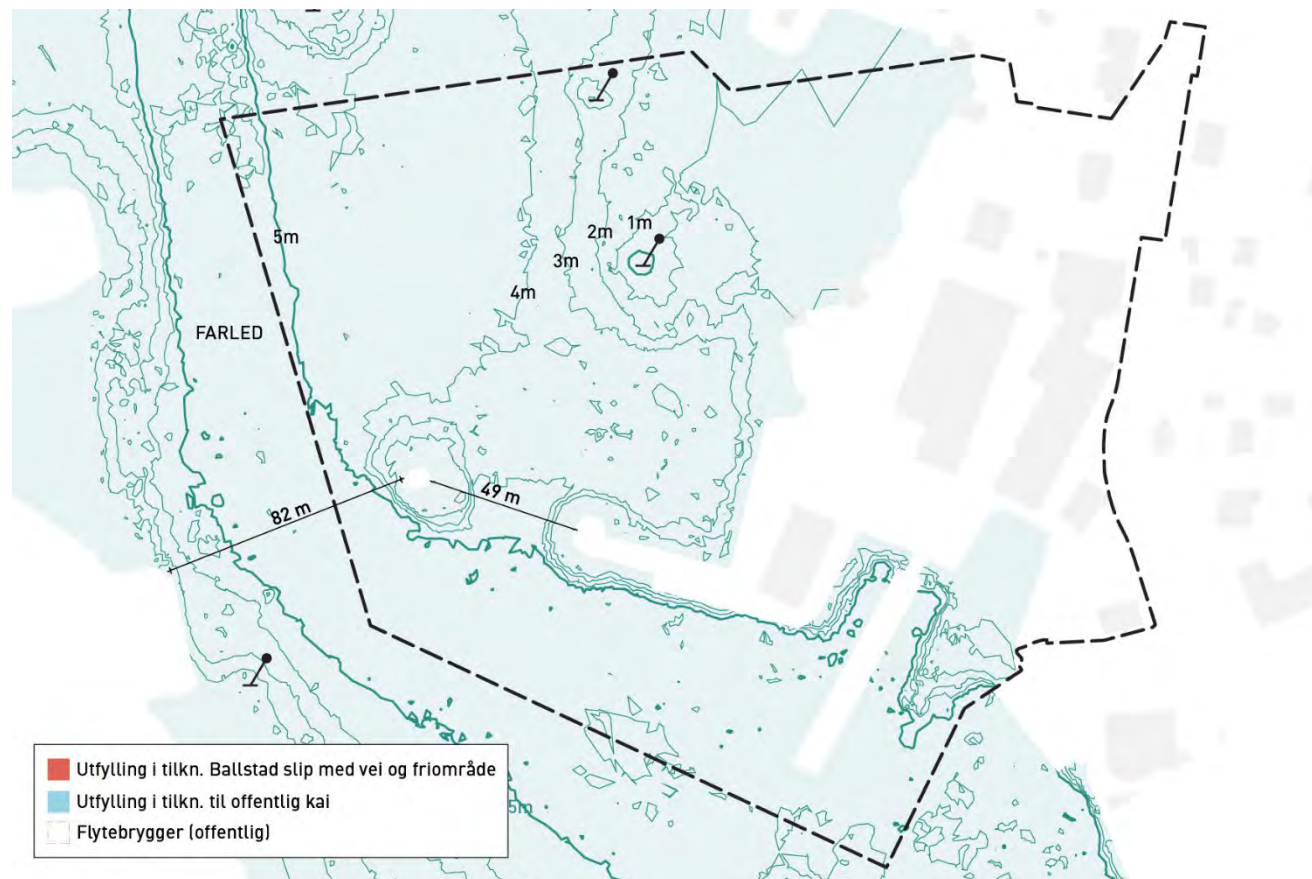
Figur 78: Kartet viser dybder i havna, eksisterende situasjon. Kartgrunnlag: Digitalt kart fra kystverket (2016), via Multiconsults rapport "Grunnundersøkelse. Orienterende geoteknisk vurdering".
